近畿大学理工学部社会環境工学科 学生員 ○吉村 亮太
近畿大学理工学部社会環境工学科 正会員 岡田 昌彰

1. 研究の背景と目的

鴨川運河は、京都市左京区冷泉放出口から伏見区堀詰町濠川合流地点までの約 9km 区間における名称である。

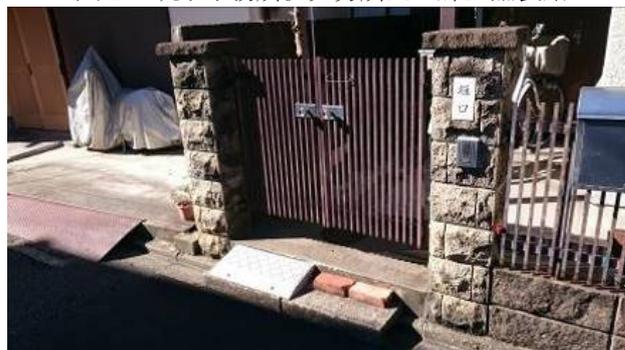
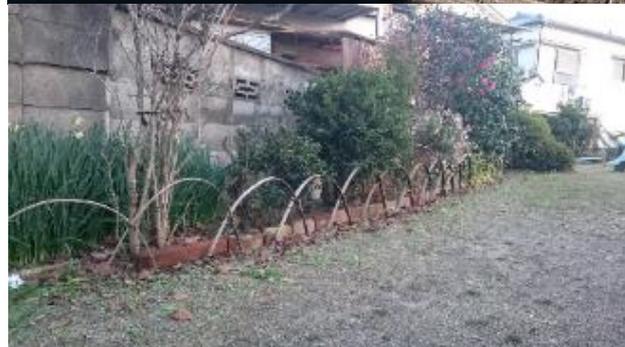
図3 住宅入口の足場および花壇に再利用された煉瓦

さらに本研究により、煉瓦の履歴についても明らかになった。これらは琵琶湖疏水の建設工事の際に購入されたものだが、その一部が余剰となり、京都市内の松ヶ崎浄水場にて「補修用の予備煉瓦」として暫く保管されていたものであることがわかった。その後 1969 年より開始された浄水場改修工事において場内の煉瓦構造物が解体されたため、補修用の予備煉瓦そのものが不要となり、鴨川運河沿岸の舗装用に転用されたものと考えられる。一方、墨染船溜り東岸の煉瓦舗装も後の改良工事によって撤去するが、その一部が疏水事務所伏見分所付近の住民によって持ち帰られ、住宅入口の足場や花壇などで再利用されていることが住民へのヒアリングにより明らかとなった（図3）。

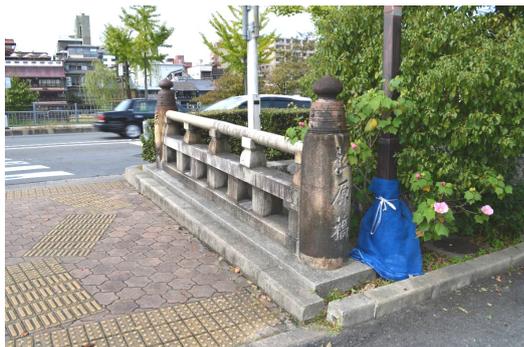
図4 松原橋の高欄及び親柱
（川端通りと松原橋の交差点付近）

1988 年の京阪本線地下化事業により、鴨川運河の御池～塩小路間は暗渠化され、それに伴い松原橋など運河に架橋されていた橋梁もいくつか撤去された。同橋の高欄及び親柱が元の位置（川端通りとの交差点付近）に遺存していることは知られていたが（図4），それ以外の遺構は完全に消滅したものと考えられていた。一方、本研究によって、松原橋の元の位置の北に約 200mに位置する祠に「疏水」の文字の刻まれた親柱と高欄の一部が現存していることがわかった（図5）。親柱は隣接する水道蛇口を固定する支柱として利用されている。また、その諸元は前述の交差点に現存する親柱のものと完全に一致することを確認した。これらは同一の親柱の遺構であると推察される。

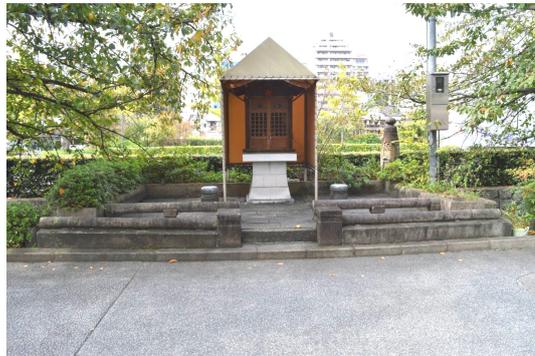
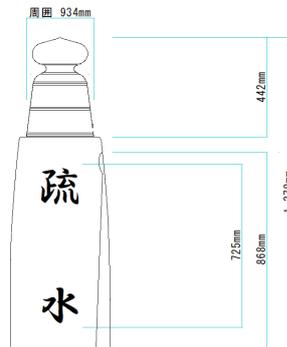
図5 現存が確認された松原橋の親柱と高欄の一部及び親柱の諸元

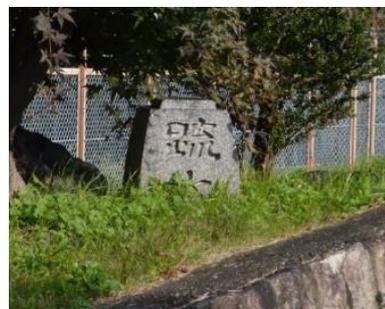
図6 疏水事務所伏見分所正門付近に確認された”石柱”

同様に「疏水」の文字が刻まれた角錐台形型の石柱が、疏水事務所伏見分所の正門付近にも現存していることを確認した（図5）。一方、鴨川運河の塩小路～墨染船溜り間に現存する橋梁における角錐台形の親柱は、人道橋で約 47%を占めるのに対し歩車道橋では皆無であることがわかった。また、運河沿いに現存する人道橋の角錐台形親柱は

1923-4 年に竣工した橋梁のみに見られることがわかった。これに該当し現時点で親柱の消失している橋梁は岸上橋と出雲橋のみであることから、これらの親柱が撤去後移設された可能性がここに指摘できる。
