第V部門

長期間供用した路面の骨材表面の再現方法に関する検討

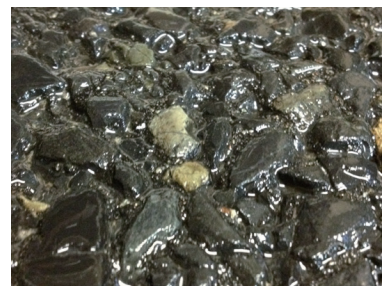
写真-1 路面の状況

長期間車両の走行によりすり磨かれた路面を観察すると、路面に現れている骨材は写真-1のように表面の凹凸が無くなり玉石のように丸くなっている。これが、さらに進行すると、すべり抵抗が大きく低下すると予想される。骨材の研磨抵抗の評価には、ラベリング試験機を用いた促進研磨試験、PSVやAAV用研磨試験機などを使用したBPN、原石BPN、PSV、AAVなどによる評価<sup>1)2)</sup>がある。しかし、これらの試験方法による路面は骨材は平らな状態となるように削られていたり、丸みを帯びるまで磨くとなると数ヶ月から数年と膨大な時間が必要となる。また、骨材そのものの評価では、骨材損失量を用いる場合もある。

このため、骨材が丸みを帯びた路面を室内試験により再現するため、まず初めに舗装路面の供試体を作製し、ゴム板やゴムタイヤにより路面供試体をすり磨いた。しかし、写真-1のような路面を再現するまでには至らなかった。次に、骨材そのものを丸く磨くことに着目し、玉石を加工して作るように骨材どおしを擦り合わせる方法として、ポットミル（写真-2）を用いた。骨材のすり磨き時間は、骨材の骨材損失率を考慮し30時間とした。写真-3は、ポットミルですり磨いた骨材の一例である。すり磨いた骨材は、表面の小さな凹凸がなくなり、骨材の角が丸みを帯びた状態となり、長期間供用した路面で見られる骨材の形状に近い。すべりの評価は、一つの骨材単独ですべり抵抗を計測することは困難であることから、すり磨いた後の骨材を、粗骨材の促進研磨試験のように平面に敷き並べ（写真-4）BNPを測定することで、すり磨いた骨材のすべり抵抗とした。

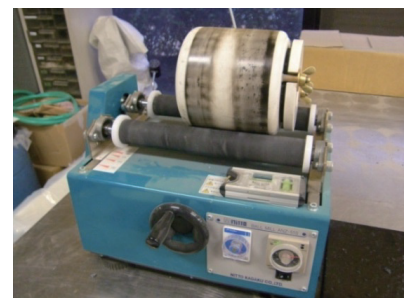
写真-2 ポットミルの外観

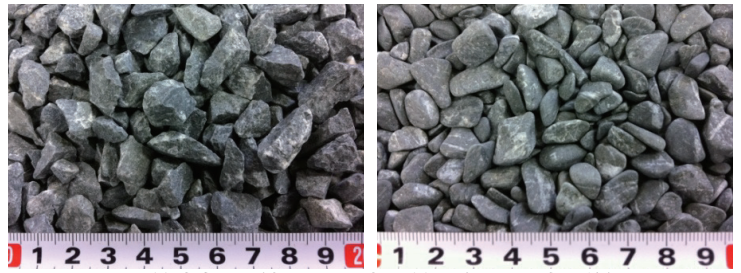
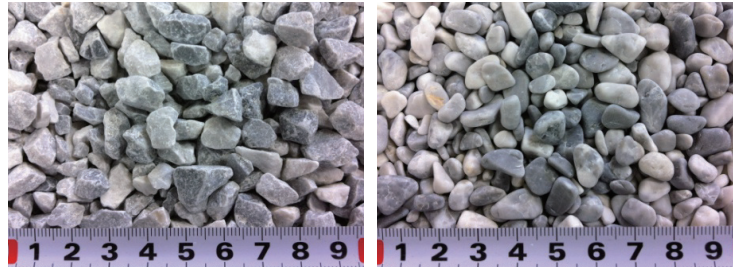
写真-3 すり磨き前後の骨材

硬質砂岩 A (左：すり磨き前, 右：30 時間後)

石灰岩 A (左：すり磨き前, 右：30 時間後)

表-1の12種類の骨材について、30時間すり磨いた後の骨材損失率と、すり磨き前後のBPNを図-1に示す。横軸は、骨材損失率が小さい骨材順に示している。この図から、骨材損失率とすべり抵抗の低下との間には関係がないことがわかる。たとえば、骨材損失率が17%前後の石灰岩Aと硬質砂岩Aとを比較すると、同等の骨材損失率にもかかわらず、BPNは、石灰岩Aが大きく低下している。写真-3の30時間後から判るように、すり磨いた後の骨材形状や表面状態は、硬質砂岩Aに比べ、石灰岩Aの方がなめらかであり、表面のテクスチャが明らかに異なっている。すなわち、骨材損失率の大きい骨材が、すべりやすい骨材であるとは一概にいけない。
