光学的表面弾性波可視化技術による表面被覆下のコンクリートひび割れ検査

京都大学 学生会員 ○山名晋平 辻岡章雅 (株)島津製作所 畠堀貴秀
京都大学 正会員 松本理佐 服部篤史 河野広隆

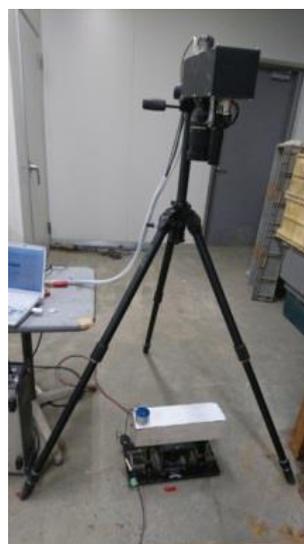
写真1
表面弾性波の計測

計測の様子を写真1に示す。計測は、供試体をたわみ振動の節で支持し、その真上から撮影するという形で行った。振動子は供試体の端に設置した(写真2)。さらに、ひび割れが2本発生した供試体は、振動子を逆側にも設置して計測した(写真3)。
