## 第Ⅲ部門 土壌雨量指数によるロックボルト・ロープネット斜面安定工法の適用性

関西大学大学院理工学研究科 学生員 ○河野 遼登  
 関西大学環境都市工学部 フェロー 楠見 晴重  
 ダイキン(株) 下村康太郎  
 (株)ダイカ 寺岡 克己

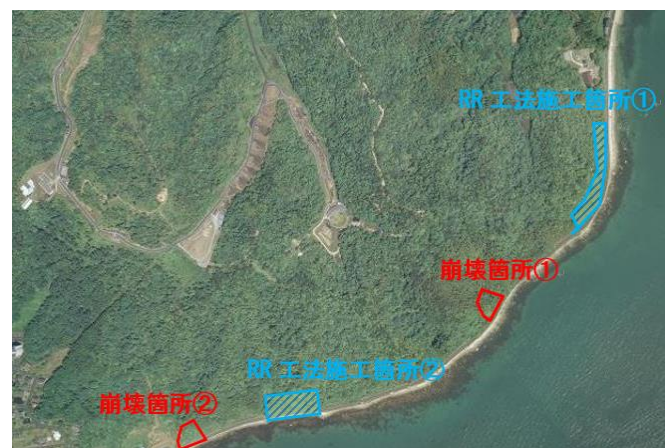
写真.1 京都府A道路

写真.1は本研究対象の航空写真を示している。海岸線沿いに道路が走っており、その山側2か所で表層崩壊が2018年7月の豪雨によって崩壊した。またRR工法が施工された2か所は、青の斜線で示しており、崩壊はしていない。本斜面の地質はまさ土であり、平均の斜面勾配は30°程度である。写真.2は無対策部分の表層崩壊を示している。崩壊深さは平均約1m程度である。研究対象斜面では、2か所の表層崩壊が確認されている。

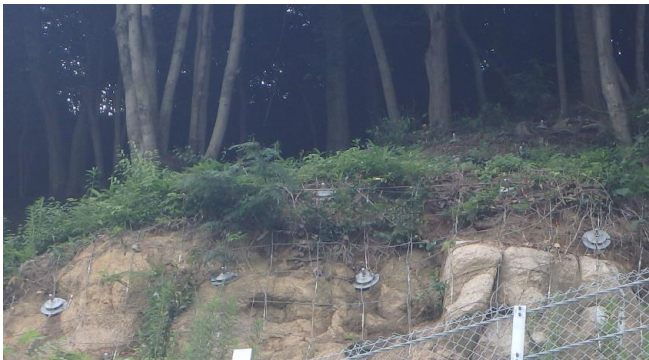
写真 3 RR 工法施工箇所

写真.3はRR工法を敷設した斜面であり、地質、斜面勾配は写真.2の斜面とほぼ同様であり、研究対象斜面において、2か所同工法が敷設されている。近い将来においては、そのほとんどの斜面にRR工法を敷設する予定であった。
