## 直下地震の被害には衝撃的鉛直地震動の影響はないのだろうか？

## — 阪神・淡路大震災から25年 —

地球システム総合研究所 正会員 ○前原 博

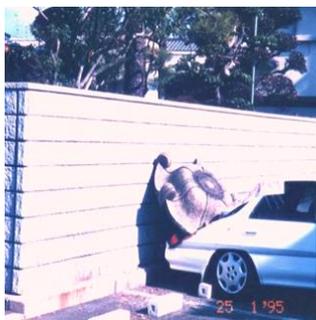
神戸市長田区の旧家  
図1 庭からの跳び笠石

地震時に物や墓石等が飛んだ事例は多くあります。建造物を壊す威力を持つ鉛直地震動を連想さず代表例として、図1は長田区内の旧家の庭の石灯籠の笠石が塀を超えて外の車を壊した状況です。そのお家は潰れ、お住居の方は亡くなられました。図2は熊本地震での益城町の慰霊碑（推定約3ト）とその周辺施設が跳ね飛び散乱した状況です。この現象を起こす地震波も地震計ではまだ捉えられていません。（なお、本文で用いる図は文献1）、2より引用しました。）
