地理的要因に着目した 2018 年大阪府北部地震における被害分布の考察

京都大学工学部 学生員 ○浅野晃太
 京都大学防災研究所 正会員 澤田純男
 関西大学社会安全学部 正会員 奥村与志弘

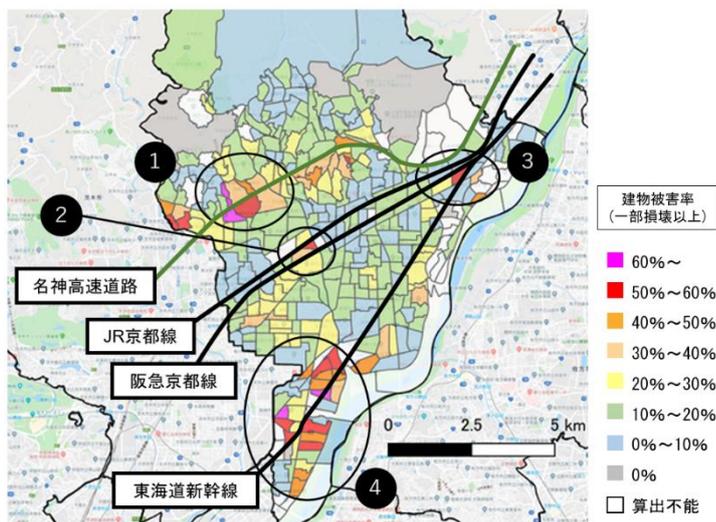
図 1：高槻市の被害分布（一部損壊以上）

本研究では、高槻市より提供された町丁ごとの罹災証明書発行数を分子とし、分母に高槻市の町丁ごとの世帯数¹⁾を用いることにより、建物被害率の推定を行った。一部損壊以上の建物被害分布を地図上に示したものを図 1 に示す。図 1 により、被害が局所的に集中している地域があることが判明した。また、図 1 に示した被害率が特に高い 4 つのエリアに注目し、現在の地盤の条件に注目した自然地理学的視点、町の成り立ちや土地利用の変遷に注目した人文地理学的視点を考慮して、被害分布に影響を与えた要因を考察した。

図 1 中の①のエリア（氷室町、岡本町周辺）について、一部損壊以上の建物被害分布を図 2 に示す。また、高槻市が公開している「大規模盛土造成地マップ」²⁾の図 2 と同じ領域を表したものを図 3 に示す。この地域で被害が大きかった氷室町、岡本町について、被害分布に影響を与えた要因を考察する。

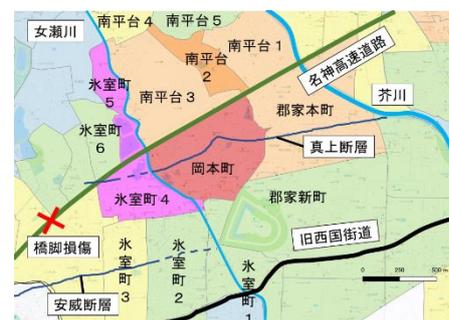
図 2：氷室町、岡本町周辺の建物被害分布（一部損壊以上）

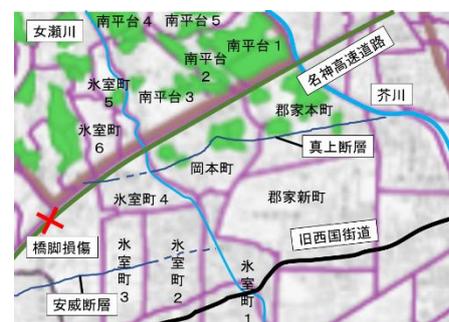
図 3：氷室町、岡本町周辺の盛土造成エリア（緑の部分が造成エリアを示す）

次に、人文地理学的視点で考察する。新旧地形図比較³⁾(図5)の結果、氷室町1, 2丁目および岡本町には1922年時点で集落が存在していたことがわかる。その後1960年代に氷室町4丁目が開発され、1979年の地形図で氷室町5丁目のため池が埋め立てられたことがわかる。氷室町4, 5丁目が氷室町1, 2丁目と比較して被害が大きかった原因としては、氷室町1, 2丁目の集落形成は古く、家屋の建て替えが進んでいるのに対して、氷室町4, 5丁目は1960年代に開発された家屋が多く残っており、建て替えが進行していないことがあげられる。また、岡本町では1998年の地形図で図3に示した盛土造成エリアに住宅地がつけられたことがわかる。岡本町は新しい住宅地が盛土上に存在することが、被害が大きかった原因と考えられる。

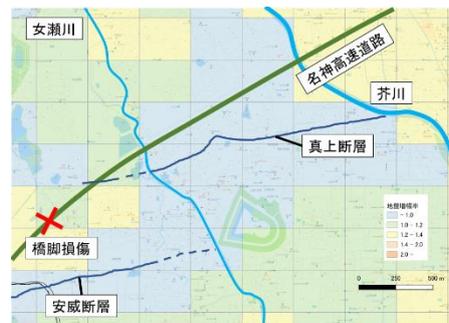
まず自然地理学的視点で考察する。地盤のゆれやすさの評価基準として自治体のハザードマップなどに用いられる地盤増幅率の分布を図 4 に示す。このエリアは、地盤増幅率ではゆれにくい地盤とされていることがわかる。

図4：氷室町、岡本町周辺の地盤増幅率

こうした考察により、既存の地盤増幅率マップでは詳細な被害分布を正確に評価できないこと、地域特有の歴史を背景とした住宅の特徴が被害分布に影響を与えた可能性が示された。

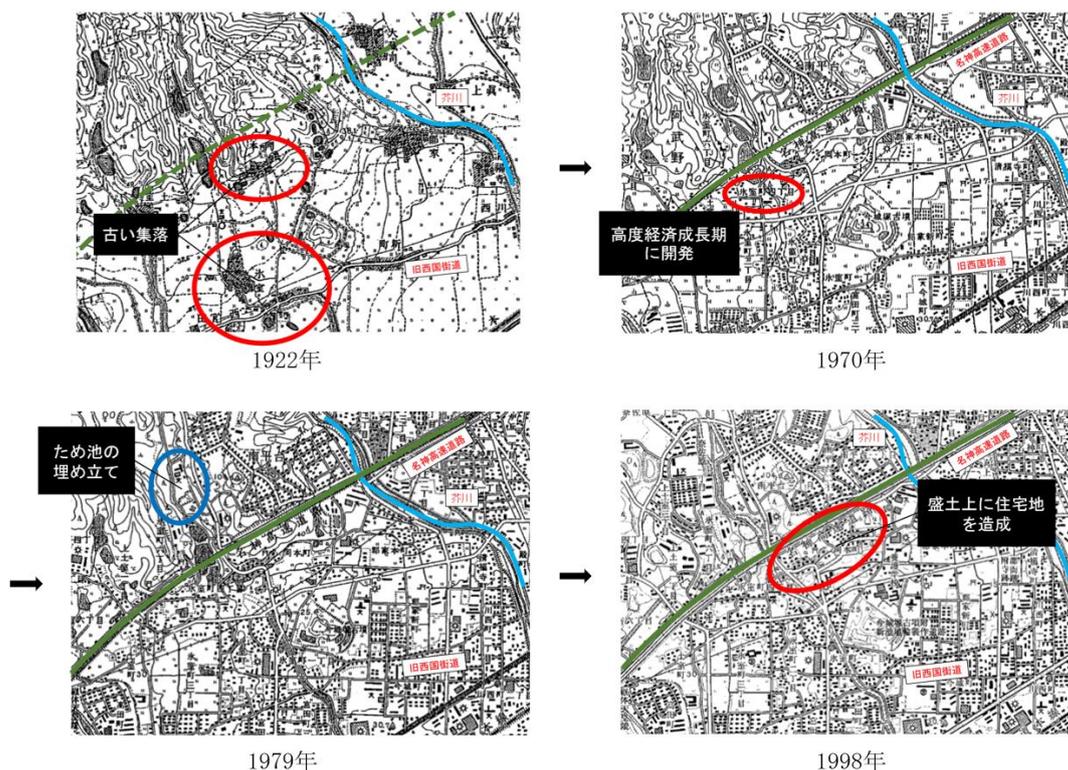
図5：新旧地形図比較³⁾
