第VI部門

道路下面の深層改良工における施工方法の検討

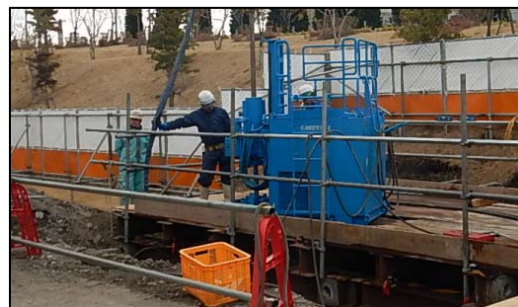
図-3 当初計画の施工機械

当初計画の高圧噴射攪拌工法の施工機械は、図-3のような設置タイプの改良機であった。施工箇所は供用中の道路であり、改良機を設置する路面は傾斜していることからH鋼などの架台で水平面を確保する必要がある。

また、深層改良工は10ヶ所であったことから改良位置毎に架台を調整する必要があり、早朝の交通解放時には架台を毎日撤去しなければならないことから時間のロスが課題であった。

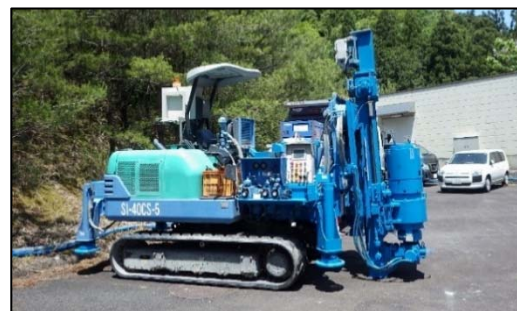
図-4 クローラタイプの施工機械

このことから、地盤改良機は図-4の自走式で水平調整ができるクローラタイプに変更した。

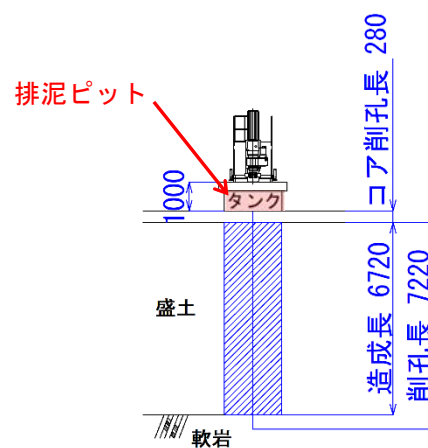
図-5 当初計画の排泥ピット

当初計画では、図-5のように舗装上面と地盤改良機の間でH鋼などで空間を設けて、排泥を溜め込みバキュームで回収する方法となっていた。しかし、この方法では排泥ピットの容積は小さくピットから路面に排泥があふれ出し清掃時間が長くなることや排水溝への排泥の流出が課題であった。

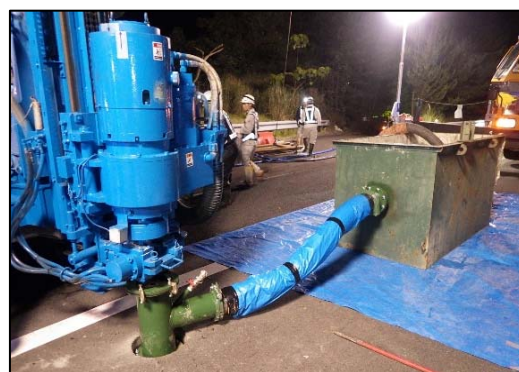
図-6 排泥回収状況

路面への排泥流出を減らして排泥を回収する方法として、排泥回収装置を作製した。今回作製した排泥回収装置は水平ボーリングの排泥を回収する装置を参考に改良を行ったもので、排泥回収状況を図-6に、概要図を図-7に示す。排泥回収装置を用いることで、地中から排出される汚泥が路面に接することなく排泥タンクに集まり、排泥タンクに集まった排泥を直接バキュームで回収した。この方法により、清掃で発生する排泥回収量が削減でき、清掃時間の短縮もできた。

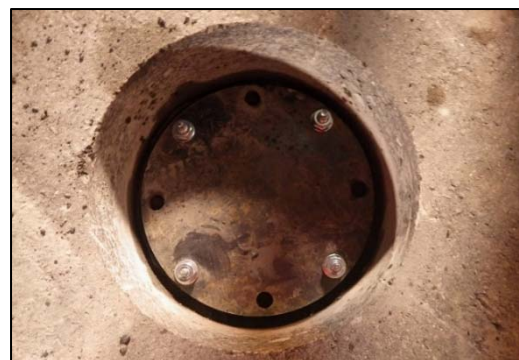
図-8 路面仮復旧用鉄板設置

今回の施工では、ケーシングを用いた先行削孔を行い、ケーシング引抜後に改良体を噴射する二重管ロッドを孔内に挿入し、支持地盤側からコンクリート舗装版下面まで二重管ロッドを上昇させて改良体を造成した。施工サイクルにより、先行削孔のみを行い改良体は造成されていない状態で路面を仮復旧して交通開放する場合が想定された。削孔部の空洞を確保したままアスファルト舗装のみ仮復旧する方法として、削孔部のコンクリート舗装版上部に図-8に示す円形の路面仮復旧用鉄板をアンカーで固定する方法を提案し、実施した。

その結果、交通解放時に問題はなく夜間における施工再開時の仮舗装撤去、路面仮復旧用鉄板の撤去もスムーズに行えた。
