第VI部門 RTK-GNSS 方式 UAV 測量を用いた掘削管理

(株) 大林組 正会員 ○大場 健太郎  
 (株) 大林組 正会員 松村 照彦  
 (株) 大林組 正会員 小俣 光弘  
 (独) 水資源機構 川上ダム建設所 松田 鉄平

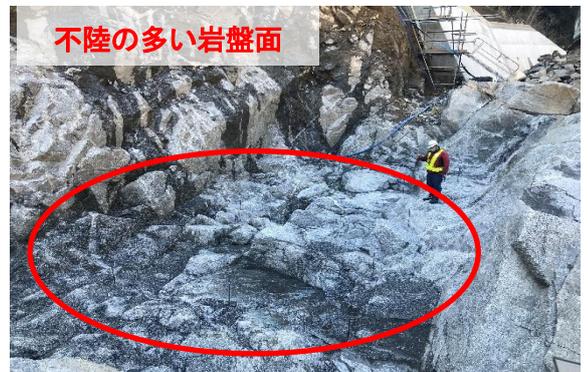
図-2 掘削面状況

本工事は、川上ダム完成後の下流河川の自然環境への影響軽減のため、流入水バイパスを本ダムの上流 2.2km 地点から整備する工事であり、取水堰建設と、そこでせき止めた水をダム下流に放流するためのバイパス管の敷設からなる。発注者から ICT 活用工事に指定されており、3 次元測量と 3 次元データを活用した掘削出来形管理が義務付けられていた。3 次元出来形管理の特徴として、全体の平均値と個々の計測値の双方が規格値（表-1）となる。掘削工において、土質が柔らかく丁張通りに掘削できる場合は、目視による判断が可能であるが、本工事のように掘削仕上げ面が中硬岩以上であり、仕上げ面の凹凸が激しくなる場合（図-2）、目視で規格値（表-1）に対する可否を判断することが難しかった。

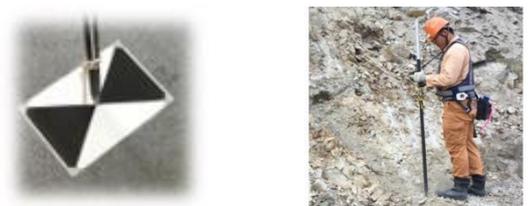
図-3 標定点測量の様子

従来の UAV 測量では、精度を確保するために、標定点測量（図-3）

や、撮影結果の補正が必要であり、多大な労力と時間を要することが予想された。そこで、高頻度かつ精度を確保した測量を元請職員だけで行うために、RTK-GNSS方式による UAV 測量を導入した。建設現場で用いられる測位技術の1つとして、RTK、リアルタイムキネマティック方式 (Real Time Kinematic) がある。これは図-4 に示すように、衛星からの信号を UAV と基準局で受信し、通信環境を利用してリアルタイムに UAV の測位情報を補正する方法である。この手法を用いることにより、従来手法と比べて、取得する写真の位置情報の精度を高めることができるため、標定点レスでの3次元 UAV 測量を行うことが可能となる。本工事では、当社の既往実績に基づき、標定点0点、検証点1点 (1カ所/200m) で測量を行った。

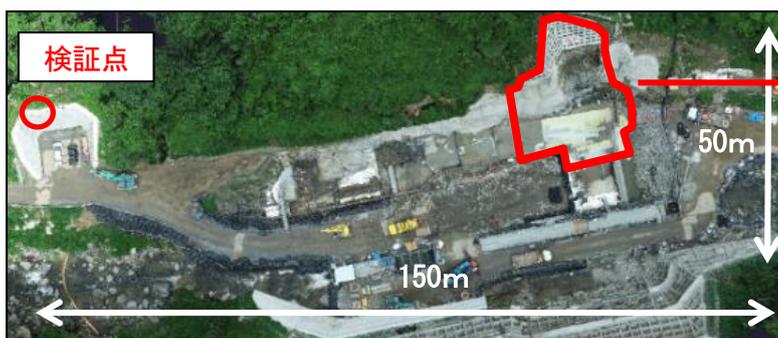
図-5 検証点の位置

施工の進捗に合わせてタイムリーに3次元測量・出来形評価を行った。作業終了時に測量を行い、解析を行うことで、翌朝には解析結果を現場作業に反映することができた。計測精度については、図-5 に示す位置の検証点をトータルステーションで測量し、管理基準の±5cm以内に収まっていることを確認した (表-2)。従来手法による3次元測量と比べると、職員の人件費が1/4、所要時間が1/2で測量～解析まで行うことができた。

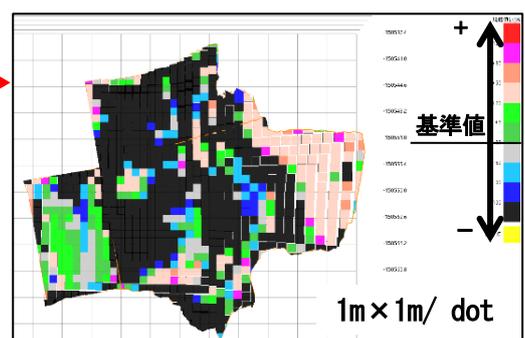
図-6 解析ソフトによる3次元出来形評価

3次元掘削設計モデルに、UAV測量で取得した現況の点群モデルを重ね合わせることで、掘削が不足している箇所を一目で判定できる (図-6)。とくに、有筋構造物を施工する場所では、掘削の出来形管理基準値を満足するだけでなく、鉄筋のかぶりを確保するために、設計値以上に掘削を行う必要がある。ところが、本工事では、掘削対象が中硬岩以上であり、やみくもに余掘りを大きくすることは、施工効率の確保上好ましくない。そこで、解析ソフトで表示されたモデルを重機オペレーターと業務用チャットアプリで共有し、ピンポイントで、不足箇所の掘削を行った。
