第Ⅰ部門 微動計測と数値解析に基づく 2016 年熊本地震における二俣福良渡の崩壊要因の考察

京都大学大学院 学生員 ○山下恵太  
京都大学大学院 正会員 古川愛子

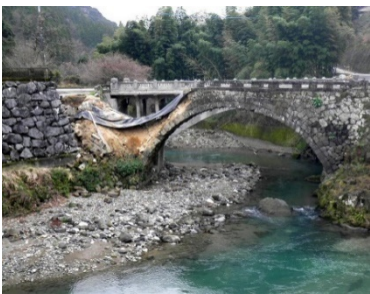
図 2 被災した二俣福良渡<sup>2)</sup>

熊本県美里町の町指定文化財である二俣渡（図 1）と二俣福良渡（図 2）は、釈迦院川と津留川の合流地点でそれぞれの川に架かっている全国でも珍しい兄弟石橋である。兄の二俣渡は 1829 年に、弟の二俣福良渡は 1830 年に架設された。二俣渡は橋長 28m、橋幅 3.3m、橋高 8m、二俣福良渡は橋長 27m、橋幅 2.5m、橋高 8m であり、約 73 度で交差している（図 3）。二橋は架設年、寸法、構造ともに類似しているにもかかわらず、2016 年熊本地震において二俣渡は無被害であったのに対し、二俣福良渡では右岸側が崩壊した（図 2）。地震後、美里町は壁石とアーチ輪石を解体し再度積み上げ、控えを長くした長尺締石を壁石に 2m<sup>2</sup>に 1 本の割合で使用し、復旧している。構造、寸法ともに類似する 2 つの石橋のうち、片方のみが被災した原因は不明である。そこで本研究では、微動計測と固有値解析による固有振動数評価と、地震記録の分析を通して、二俣福良渡の崩壊要因を考察することを目的とする。

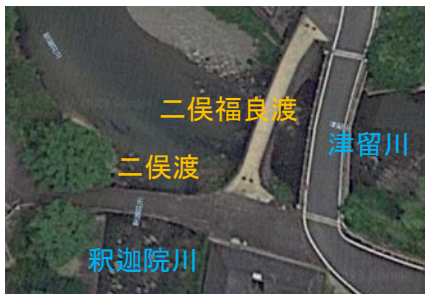
図 3 二橋の位置関係<sup>3)</sup>
