多様な環境に配慮した港湾工事の施工計画 ～福良港湾口防波堤の事例～

池藤 八起

兵庫県 淡路県民局 洲本土木事務所 港湾第2課 (〒656-0021 兵庫県洲本市塩屋2-4-5)

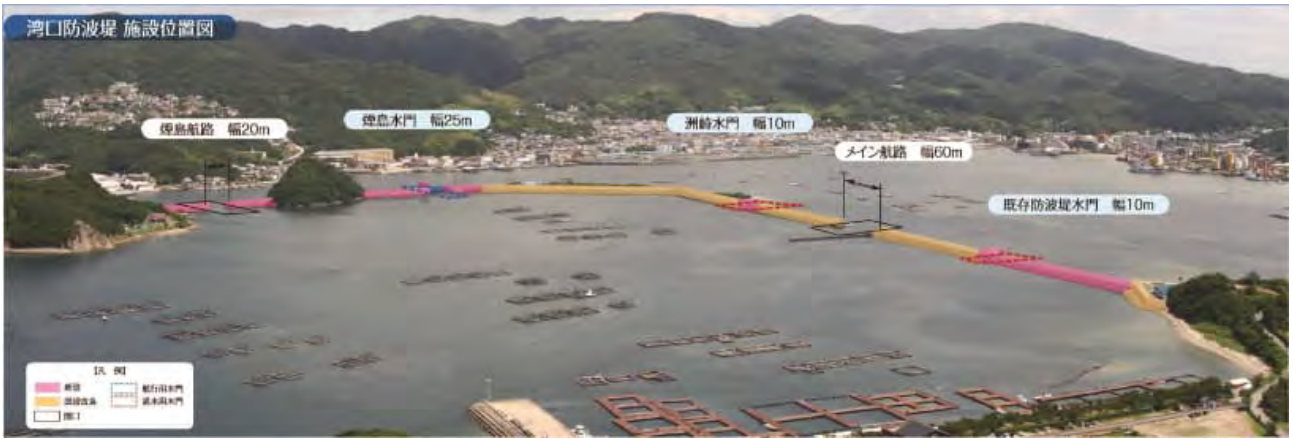
図ー2 湾口防波堤全体イメージ

その後、実施設計や細部設計に合わせて漁協や造船、海運をはじめとした港湾利用者や地元自治会との協議を経て、最終的には図-2～3に示すとおり、全長約1.1km、天端高さT.P.+5.9mの防波堤を湾内に整備することとした。整備内容は大きく3パターンで構成され、①

既設防波堤の嵩上げ区間（約0.7 km）や②新設防波堤区間（約0.4km）に加え、③西日本初の海底設置型フラップゲート水門（開口幅25m）と海水交換を目的としたローラゲート式水門（開口幅10m）を2基整備する水門区間で構成している。

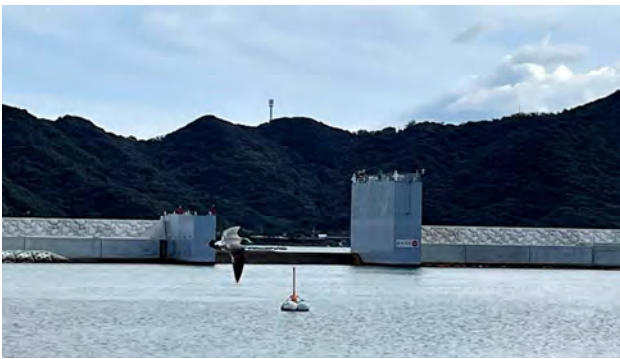
図-4 煙島水門

て協議を重ね、理解を得た。さらに、水門形式に海底設置型フラップゲートを採用したことで、海上部分の構造物が最小限で抑えられ、眺望も確保できている（図-4）。

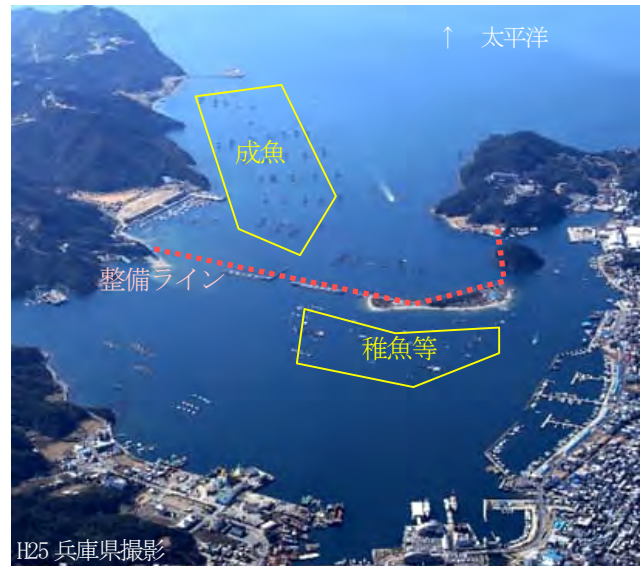
図-5 養殖の分布(航空写真)

第1に福良港は先述のとおり、湾内での漁業活動が盛んに行われており、防波堤整備ライン周辺も漁場となっている（図-5）。中でも養殖は3年トラフグやサクラマスなどのブランド化に成功し、市をあげて推進しているため、防波堤工事による湾内水質への影響の有無を強く懸念していた。湾口防波堤は既設防波堤を活用した位置に計画しており、整備ライン上の水深は比較的浅いことから、直接基礎（捨石マウンド）による重力式防波堤を採用している。そのため、一部区間では基礎厚の確保を目的とした海底掘削が避けられず、円滑な事業推進の
