第 I 部門 120 年以上供用したピントラス橋のアイバー損傷時における構造冗長性の検討

神戸大学大学院 学生会員 ○中村 温人  
 神戸大学大学院 正会員 橋本 国太郎  
 JR 東日本コンサルタンツ (株) (研究当時 神戸大学大学院) 正会員 松原 健太  
 西日本旅客鉄道 (株) 正会員 西川 雄也

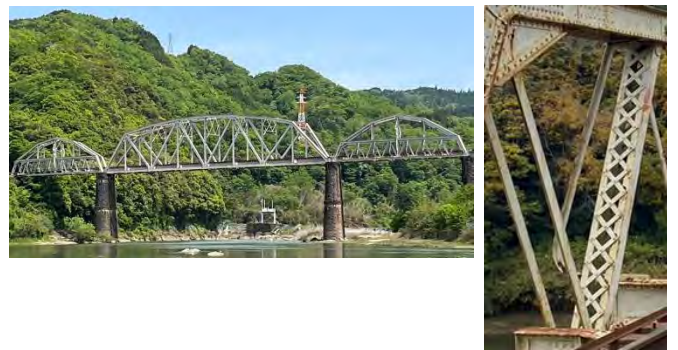
写真-1 対象橋梁の全体写真 写真-2 斜材拡大図

1897 年に架設された関西本線木津川橋りょう (写真-1) の構造の特徴は、引張斜材にアイバーを用い、格点部にピン結合を有す点である。対象橋梁のように今後多くの橋梁が老朽化することを考え、過去にも永谷ら<sup>1)</sup>によってリダンダンシーに関する評価方法が提案されてきた。しかし、リベットで部材断面が構成され、写真-2 に示すようアイバーやレーシングバー等の複雑な斜材構造を有する古いピントラス橋のリダンダンシーに関する研究はあまりされておらず、このような橋梁に対して有効な維持管理方法が見いだせていないのが現状である。よって本稿では、古いピントラス橋が部材破断した場合を想定したリダンダンシー解析により、橋梁の冗長性について検証した内容を報告する。

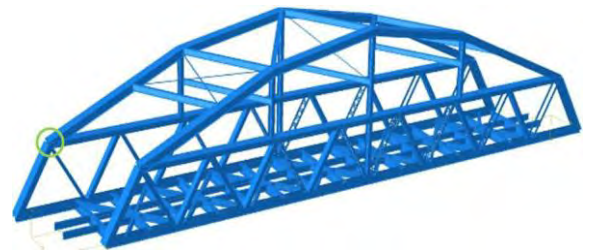
図-1 解析モデル

本検討では、有限要素法解析ソフト Abaqus を用い、先行研究<sup>2)</sup>にて実橋応力測定値と解析値の比較より妥当性が検証された解析モデル (図-1) を使用した。

- ・ 2 本一對のアイバー斜材: D2D3, D5D6
- ・ 折り曲げ板付きアイバー斜材: D8, D10
