# 無補強はりの剪断破壊に関する一実験

徳島大学工学部 正員 工博 荒木謙一

徳島大学大学院 学生員 ○中川一夫

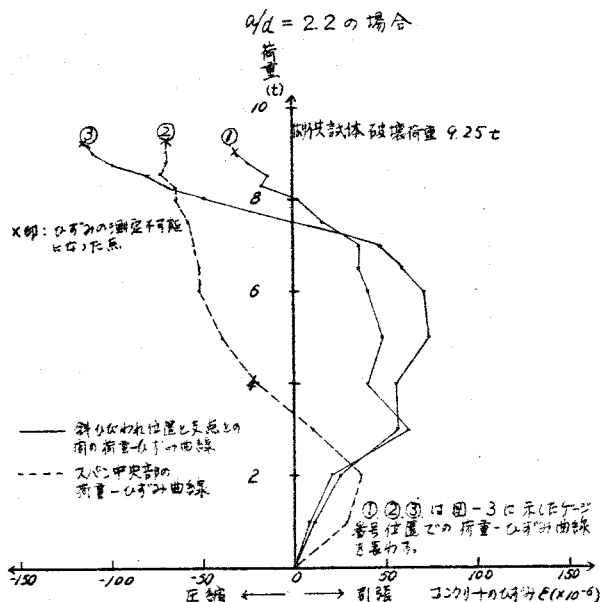
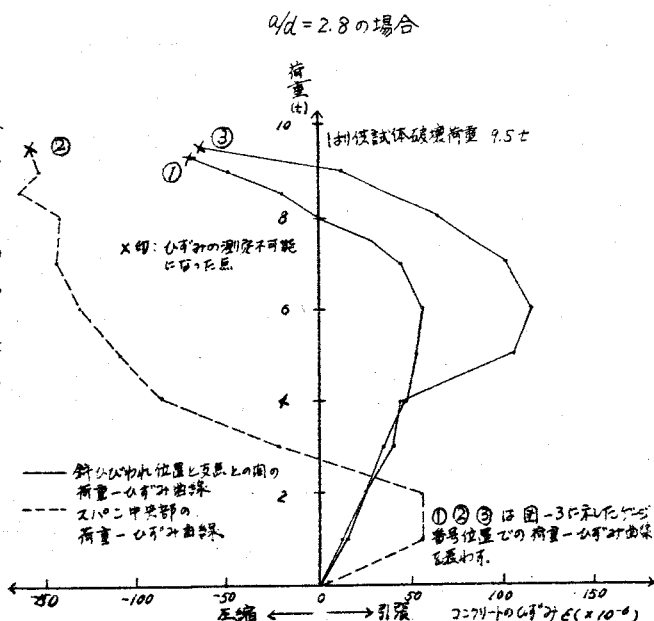
図-4 荷重-ひずみ曲線

図-4は、荷重増加とともに引張鉄筋位置の高さでのはり側面の2種類の $a/d$ の荷重-ひびきみ曲線を示している。はり側面に貼付されたヤーバーゲージによるひびきみの変化は、はり側面にわたってはりの破壊直前まで計測された。はり側面は破壊直前までに圧縮ひびきみが多くあらわれ、とくに斜ひびきみ発生とともに引張鉄筋位置において、引張ひびきみは減少し、ついに圧縮ひびきみとなり破壊にいたるまでその圧縮ひびきみは増加しつづけた。この現象は斜ひびきみの発生による応力再配分などの結果と考えられる。本実験結果を要約すれば次のようになる。

3) コンクリートのひずみの変化について： 引張鉄筋にそったはり側面（はり中央部）のコンクリートのひずみは、最初コンクリートの引張ひずみは鉄筋の応力度の増加にともなって増加する。しかし初期ひびわれの発生後は、そのひびわれ間のコンクリートの見掛けの引張ひずみは急速に減じ、ついに圧縮となり破壊に至るまでその圧縮ひずみは増加し続けた。
