## アルカリ骨材反応を受けたコンクリートの一例

中国電力株式会社 土木部長 村田清彦  
中国電力株式会社 総合研究所 ○藤木洋一  
中電技術コンサルタント株式会社 武田雅男

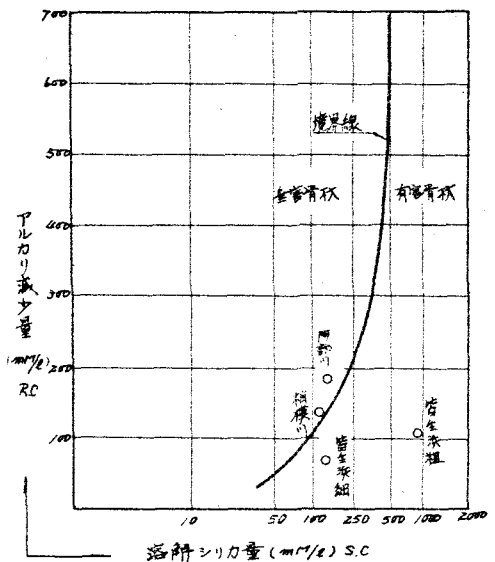
図-1

アルカリ試験における反応性による無害および有害骨灰の境界線を示す図表

鉄筋コンフリート建屋に使用されたと同様の粗骨状を、今回新たに皆生系より採取し、その粗骨状について、アルカリ骨状反応潜在試験を行った。参考のため建物には使用されなかった皆生系の海砂をも採取し同様な試験を行った。試験方法は A, S, T, M, C ~ 289 ~ 57 T に準拠して行った。骨状の試料として、皆生系産粗骨状の外に、比較用として阿都川産粗骨状、相模川産細骨状の2種類を用いた。アルカリ骨状反応潜在性試験結果は表-1 に示す通りである。アルカリ試験における反応性によ

る無害および有害骨灰の境界線を示す図表は図-1に示した。以上の化学試験結果から、皆生灰産の粗骨灰はともに、アルカリ骨灰反応を起す潜在性を有するものと判定される。特に粗骨灰は、現在までに我が国各所で試験された実験値と比較し、その数値は著しく大きく、溶解シリカ(SC)として968  $\text{mg}/\text{g}$ にも達した。またアルカリ減少量(RC)と溶解シリカ(SC)の比較は $\text{SC}/\text{RC} = 9.1$ となって、この値も我が国で現在までに調査発表された数値の3倍近くにも達している。
