# 橋梁点検からみた考察

中国地方建設局 中国技術事務所

三好 寛

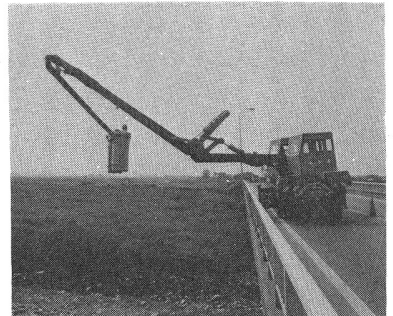
昭和49年度から昭和52年度までに表-2のとおり行ったものについて述べるものであります。 写真-1

道路橋補修便覧によるとパトロール時の点検が通常点検と称するものであり、中国技術事務所点検車(写真-1)で実施している細部点検とするものが定期点検にあたります。

国道工事事務所から指名された橋梁について写真-1の点検車によつて実施していますが、点検内容は、橋台、橋脚、支承、排水装置、伸縮装置、主桁、横桁、縦桁、横構、対傾構、床版、塗装などの項目について異常の有無、特に床版についてはクラックの状態
