鹿児島高専 正員 村田秀一
 鹿児島高専 正員 岡林巧
 鹿児島高専 学生員 江口貞昭
 鹿児島高専 学生員○吉森正文
 鹿児島高専 学生員 吉富耕造

1. まえがき 軽石の少ない、乱さないシラスの強度特性は各方面でかなり研究され、周知の通りである。しかししながら、軽石の多い乱さないシラスに関しては研究は少ない。筆者らは軽石の強度に及ぼす影響に着目し、3種類の原位置セン断試験を実施した。ここに、その結果を報告する。

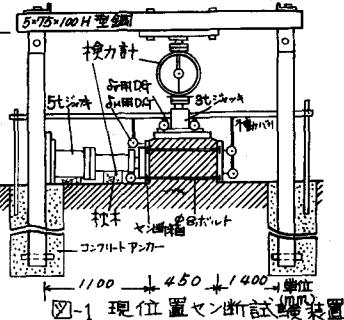
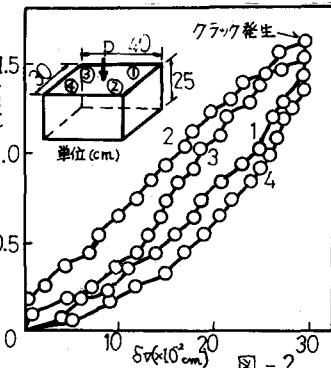
2. 実験方法及び供試体の指數的性質 現場は鹿児島市西別府町の一次シラス層の地山である。実験装置、及び供試体は図-1に示す通りであるが、トラックの搬入の可能な所での垂直反力は10tダンプトラックを用い、その場合の水平反力は地山とした。供試体は乱さないシラス層が表れるまで表層を1m程度掘削し、高さ25cm、幅30cm、長さ40m ($A=1200\text{cm}^2$) と $25\text{cm} \times 42\text{cm} \times 57\text{cm}$ ($A=2400\text{cm}^2$) の2種類とした。セン断箱は、二枚の鉄板を組合せ側方を拘束しないものと、箱型に密接したものとの二種類とした。前者は2枚の鉄板(122mm)をφ8mm切ボルトで介してセン断箱とした。ちなみに、セン断箱と供試体間にシラス細粒子を充填した。垂直応力は反力より球座を介して4t検力計、3t油圧、載荷板の順でセットし載荷した。セン断応力は反力より5t油圧、5t検力計、球座の順で載荷した。なお載荷時には中心軸線が反力から供試体まで一致するようとした。実験は所定の垂直応力が安定したことを確めた後、ヒズミ制御方式($\frac{1}{100}\text{mm}$)により実施した。変位測定は全て $1/100\text{mm}$ ダイヤルゲージを用い、図-1に示す通り水平方向4点、垂直方向2点とした。なお、地山シラスの指數的性質を表-1に示す。

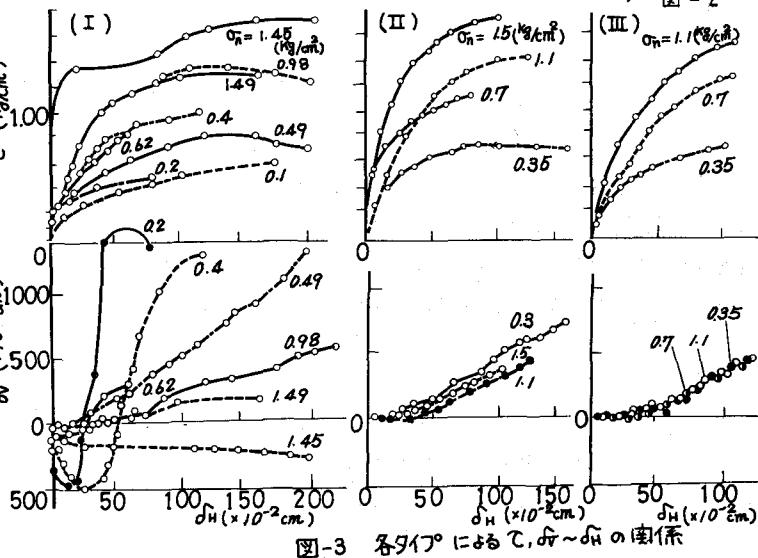
図-3 各タイプによる σ_v ~ δ_H の関係

図-2はセン断箱(二面拘束)を取り付けて載荷試験を行なった結果である。このことより垂直応力の上限を1.5kg/cm²とした。表-2にセン断試験の結果を、図-3には応力・水平変位・垂直変位図を示した。セン断終了時の破壊の形態は、ほ

とんびが写真-1に示すように水平方向とあら角度を持つフラックを生じ、セン断面にもかなりの凹凸が認められた。このように、地山シラスの原位置における破壊の様相は一般的の土の結果とはかなり異なる。図-3によると応力、水平変位曲線が直線を示す載荷初期に関して垂直変位は沈下があらは変化せず、曲線が定常に移る時点より逆に隆起の傾向を示している。垂直変位と垂直応力が小さい程沈下し、その後隆起の傾向が顕著に表われてる。以上のことは、二面拘束について言えることである。全体的に水平変位の小さい範囲でセン断応力は急激に増加する傾向が認められた。初期垂直応力 $\sigma_0 = \frac{C_0}{\phi_0}$ 以上に關しては上述の傾向は、ほとんど認められない。この関係は三軸圧縮試験のヒズミ・体積変化曲線と類似しているが、原位置における体積変化の測定は困難である。なお、原位置セン断においては写真-1に示すように破壊後もブロック状に残っている部分が多い。これはセン断応力によつてフラックが一旦発生すると、クラックが拡大し垂直変位を生ずるものと考えられる。また、このことは一度クラックが発生すると、脆的にセン断されることを意味しているが、クラックが発達しセン断面を形成した後は、この面での摩擦も大きいことがわかる。セン断箱のタイプII、IIIによる違いは認められないがタイプIとタイプIIにおいては、その水平・垂直変位曲線において異なる。セン断箱により四方を拘束した場合、垂直変位の沈下隆起の現象は側方への変位が自由であるために生じたと考えられる。また、タイプIとタイプIIの破壊面を比べると、タイプIIにおいて破壊面の乱れが大きく角度が明瞭に観察できないことから、このタイプの破壊は、フラック発生後、その領域において粒状化するものと言える。原位置セン断試験によるマーティ図を図-4に示す。また、原位置セン断試験を行つた場所において採取したシラス供試体を採取して、自然含水状態で三軸圧縮試験を行ない、その破壊包絡線も示した。鉛直荷重の初期値を用いて強度定数 C_0, ϕ_0 を求める場合、 $C_0 = 0.40\%$, $\phi_0 = 43^\circ$ が求まるが、セン断時の垂直荷重を用いて求めると $C_0 = 0.30\%$, $\phi_0 = 46^\circ$ と前者に比べて減少しているが、ゆは逆に増加している。タイプI～IIIとの値の違いを図-4に示した。このように室内試験と、原位置試験から得られる強度定数は必ずしも、同じ同じと考えられかねぬとゆふにいへば、原位置における値が大きくなる。図-5に三軸試験に用いた供試体と原位置試験時の供試体との粒度曲線を示したものであるが、予測されるように現位置の供試体が軽石を多く含む傾向にある。このことから地山シラスの軽石は、シラスの強度成分のうちの增加に寄与していると考えられる。

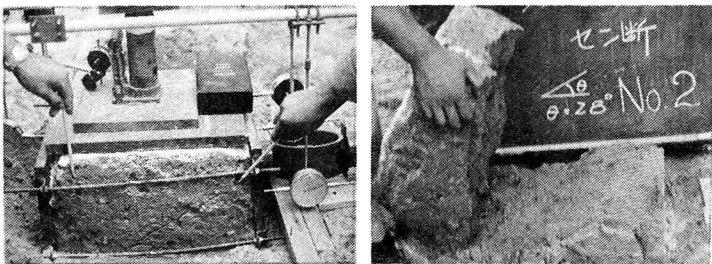
写真-1 タイプ(I)

(a) フラックの様子

(b) 破壊面の様子
