# 台風T9021号による歴史波浪災害の実態調査

琉球大学      ○      砂川 勇二  
 //      正員      仲座 栄三  
 //      正員      津嘉山正光

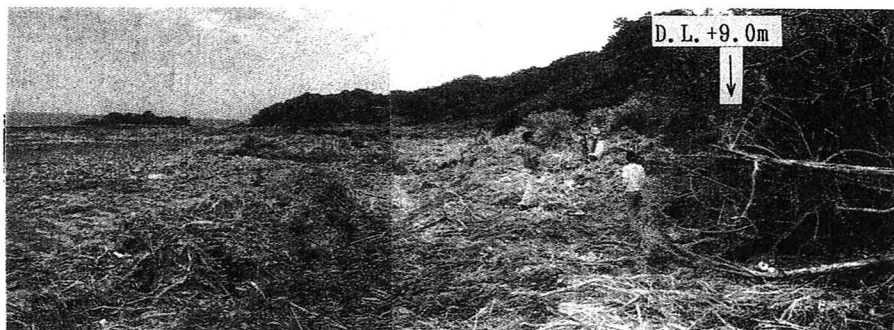
写真-1 久米島北海岸の被災後の状況（遡上高さ）

台風21号は、沖縄本島西海岸及び沖縄本島の西側に位置する慶良間諸島及び久米島諸島に異常な水位の上昇と甚大な波浪災害をもたらした。図-2に波の遡上高がH.W.L.より1m以上と確認された箇所とその値をバーの高さで示した。また、波浪により被災した箇所を印で示してある。図示のとおり、波浪災害は沖縄本島の西側で発生している。一般には、沖縄本島の西海岸では台風時でも大波高の波浪が発生しないということが知られていた。現に、被災箇所の住民への聞き取り調査では、“20年以上もこの地に住んでいるがこれほどの被災は始めてである”などの調査結果が出ている。写真-1及び2は、久米島の北海岸一帯の被災後の状況を示している。写真-1に示すように、波の最大遡上高は、D.L.+9.0mにも達している。また、写真-2に見える全壊した護岸の天端高は、D.L.+5.5mである。D.L.+2.0m付近に設置してあった護岸は、D.L.+8m付近まで引きずられ散乱している。この被災地住民らの証言では、これほどの水位上昇が発生したのはチリ津波以来40年ぶりとのことであり、台風T9021による波浪災害は歴史的なものとなった。図-3は、被災箇所より約80km東の那覇港で得られた、波高及び風

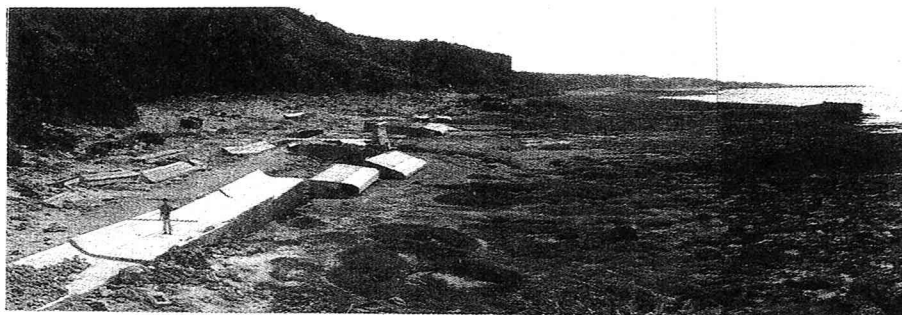
写真-2 久米島北海岸における被災後の護岸の状況
