## 台風による砂丘と海浜侵食に関する現地観測と数値実験

鹿児島大学工学部 ○ 岩元裕之・西 隆一郎・佐藤道郎

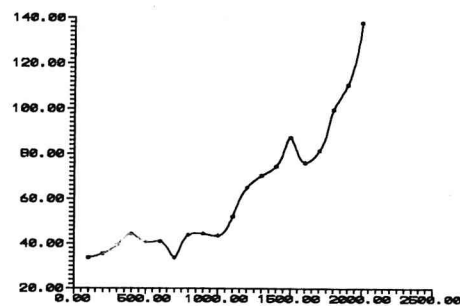
図 1 海浜幅の沿岸方向分布

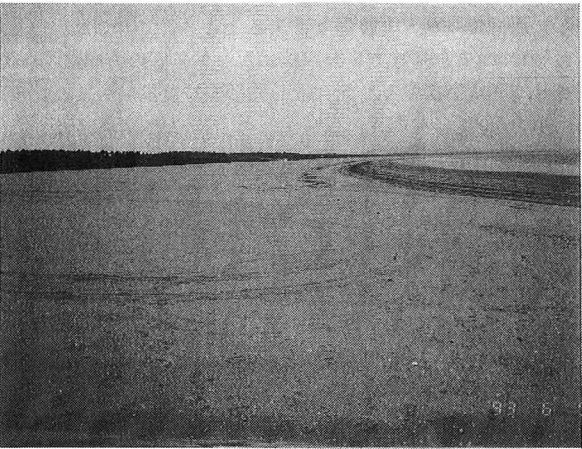
写真 2 養浜による侵食対策（1993年春季）

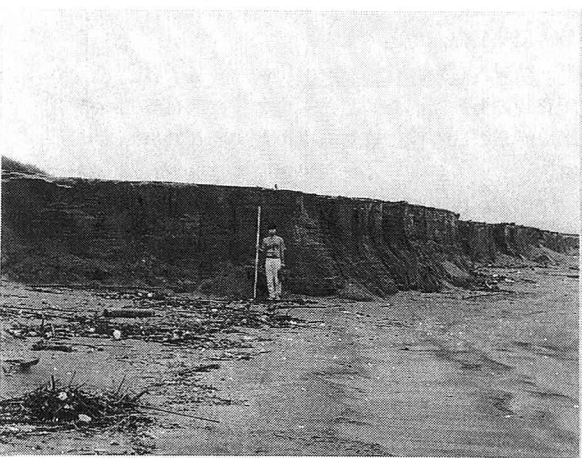
写真 3 9307号台風による浜崖の形成

沿岸方向に弧状の分布を持つ浜崖が形成されたのは、沿岸方向に何らかの原因で波浪分布が生じ、高波浪の集中した中央部付近で大きな岸沖漂砂が生じたためではないかと考え、沿岸方向に波高分布を持つ波浪場を一樣勾配の海浜斜面に作用させ、浜崖の形成の様子について調べた。岸沖漂砂が卓越していたものとみなし、SBEACHモデル(西等1992)を用いた。但し、準三次元モデルを用いた数値解析を今後行う必要がある。計算結果については図3に示す。図より、高波浪の集中した中央部付近では浜崖の高さが大きく海浜幅も狭くなっている事が分かる。これとは対象的に入射波浪の小さい両端部では浜崖も小さく汀線後退量も少ないために、海浜幅が侵食部中央に比べて広がっている事が分かる。加えて、西等(1992)によれば浜崖の規模は海浜勾配が険しくなるほど大きくなる事が示されているが、今回の養浜勾配は入射波浪や底質条件に対し大きすぎたために、写真3に示すような浜崖が形成され易かったものと考えられる。
