## ハマゴウ群落の植生による海岸安定度の判定

東和大学工学部○正会員 上床隆彦 九州共立大学工学部 正会員 小島治幸  
東和大学工学部 正会員 徳永春男 大分高専 正会員 亀野辰三 衛藤賢一

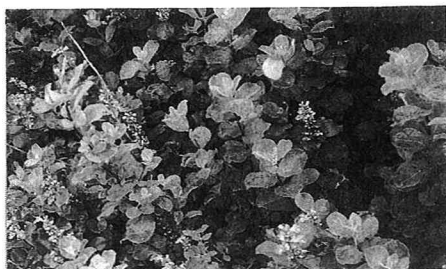
写真-1 ハマゴウ (1993. 8, 生の松原海岸)

ハマゴウ(写真-1)の植生の特性は、地下茎と枝により砂の移動を止めることである。この特性によりハマゴウの分布している海岸は安定していると言える。例えば岩礁の背後にトンボロのできる海岸ではハマゴウの群落が発達している。未知の海岸でハマゴウ群落のある場所は安定海岸と判定できる。そこで、博多湾周辺海岸のハマゴウ群落調査をおこない海岸の安定状態を調べた。

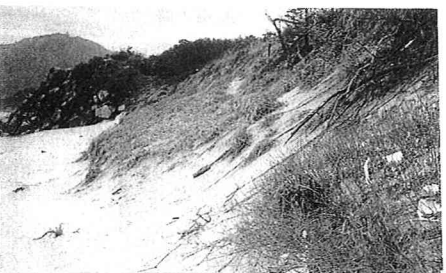
写真-3 黒磯海岸(福岡県)の衰退したハマゴウ群落(1993. 11)

海岸全域に亘ってハマゴウ群落は分布しているが、写真-3に示すように群落は衰退しており、安定海岸であった状態から侵食海岸に変化している過渡期といえる。

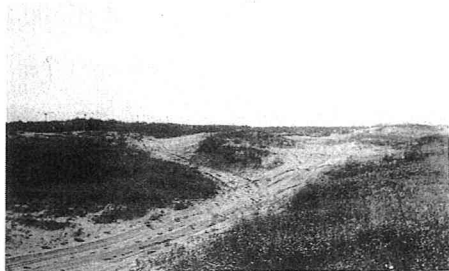
写真-5 海の中道海岸（福岡県）の四輪駆動車の跡（1993. 11）

海岸東側の一部にハマゴウ群落の痕跡が見られるが、写真-4のようにほとんど枯れており侵食海岸になっていることがわかる。これはこの海岸では、写真-5に示すように四輪駆動車により海岸植生が破壊されており、これにより砂の移動が容易になったと考えられる。
