1993年に北海道で発生した地震による被災地の土の力学特性

九州工業大学 大学院 学生員 ○柳畠 亨 宮道 玲
 九州工業大学 工学部 正会員 安田 進 永瀬 英生

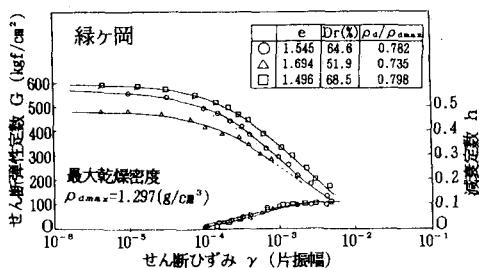
図-4 G、h～γ関係(緑ヶ岡)

1月15日午後8時頃、鋤路市沖でM=7.8の地震が発生した。この地震により鋤路市を中心とした地域に被害が及んだ。図-1に今回試料を採取した地点を、図-2にこれらの試料の粒径加積曲線を示す。また、その物理特性を表-1に示す。図-3に繰返し三軸試験装置を用いて行った液状化試験結果を示す。この試験では、筆者達がこれまで種々の砂質土について行なってきた方法と同様の試料の詰め方(内径1.2cmのポートを用いて30cmの高さから落下させて詰める方法)を採用しており、原位置の密度に詰められてはいない。次に緑ヶ岡、茅沼の両試料について繰返しぜん断試験装置を用いて行った動的変形特性試験結果を図-4、図-5に示す。

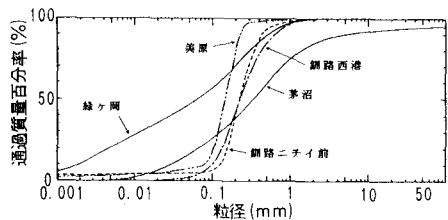
図-2 実験に使用した試料の粒度分布

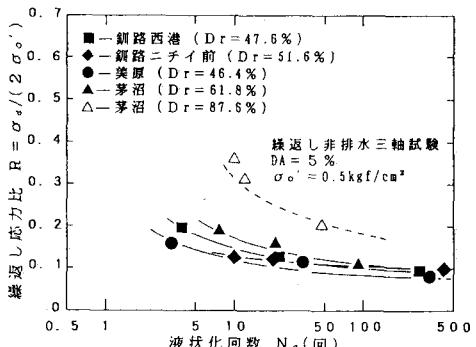
図-3 液状化試験結果

北海道で発生した地震により地盤被害を生じた試料を現地から採取し、液状化特性などを調べた。その結果、液状化した箇所では液状化強度が小さかったこと、斜面崩壊した箇所では地震動が減衰しにくい可能性があったことなどが明らかになった。最後に現地での試料採取をはじめ、各種データに関して関係各所に多大な協力を得た。末筆ながら深謝の意を表す。

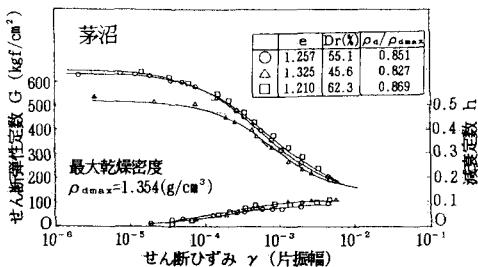
図-5 G、h～γ関係(茅沼)

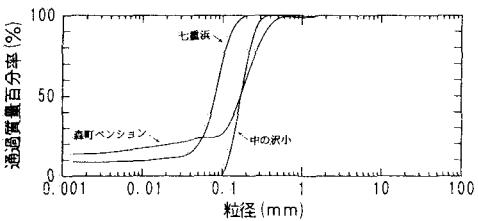
図-7 実験に使用した試料の粒度分布

7月12日午後10時頃、渡島半島西方沖でM=7.8の地震が発生した。この地震により渡島半島を中心とした地域に被害が及んだ。図-6に今回試料を採取した地点を、図-7にこれらの試料の粒径加積曲線を示す。また、その物理特性を表-2に示す。図-8に繰返し三軸試験装置を用いて行った液状化試験結果を示す。この試験においても試料の詰め方は前述のとおりである。

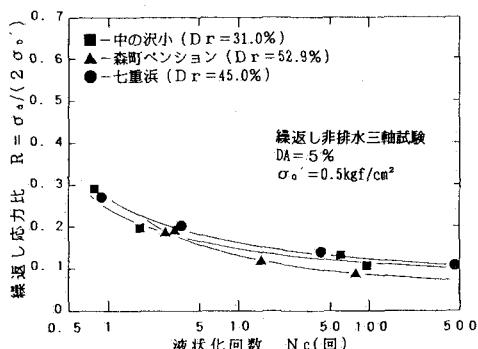
図-8 液状化試験結果
