# バリアフリーの視点から見た密集斜面住宅地内の石段分布の調査

長崎大学工学部 学生員○立花由晴  
長崎大学大学院 学生員 北村潤一

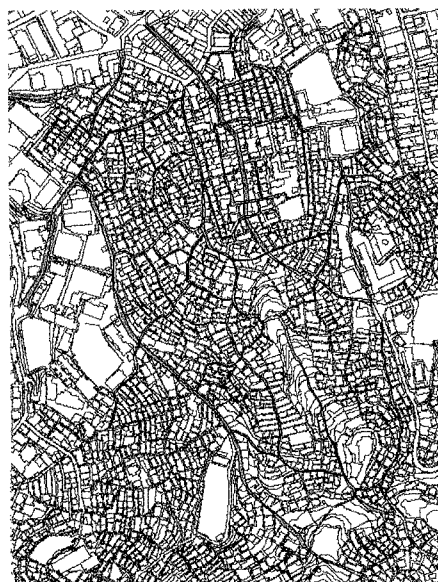
図-1 長崎市館内・十善寺地区

図-1は、長崎市館内・十善寺地区の全体図であり、太線部分は調査対象とした32の市道を表している。

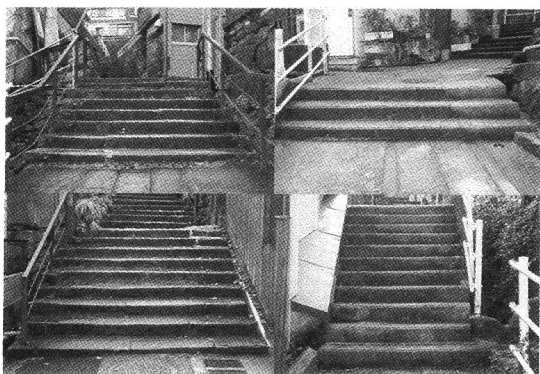
図-4 石段写真

また、それぞれの石段部分をクリックすると PDF 形式にした石段写真および石段図面が表示されるようにした。図-4、図-5にそれを示す。石段図面には段数・横幅・奥行・高さ・蹴上・踏面・勾配・手すりの有無の8項目を表示した。
