## 長崎大学工学部の昼間・夜間バリアフリー調査

本研究では、長崎大学工学部 1 号館の昼間と夜間のバリアフリー調査を行い、昼間には見えない夜間のバリアを見つけることを主な目的とした。調査日時は、1999 年 9 月 9 日・19 日に工学部 1 号館の昼間バリアフリー調査を、1999 年 11 月 4 日に同所の夜間バリアフリー調査を行った。調査方法は、徒歩と車いすにより通路を回り、障壁箇所を調べていった。

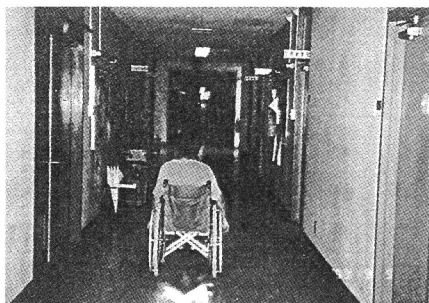
写真-1 工学部 1 号館内の通路

写真-1 は工学部 1 号館内の通路であるが、窓が少ないために昼間でも薄暗い。特に夜間には電気が点灯していないと通路においてある実験道具やごみ箱、灰皿が見えなくなり、車いす利用者や視覚障害者にとっては大変危険である。近年、工学部 1 号館内の多くの段差に、スロープが設置されるようになった。スロープの設置により、車いすでの移動の範囲が大きく広がったが、まだ、全ての場所に移動できるほどではなく、スロープも車いす利用者 1 人で利用できないものもある。写真-2 は 1999 年 10 月に新しく改修された工学部 1 号館中庭の雨よけである。雨よけは、全ての人々にとって役に立つものであり多くの場所に設置されているが、車いす利用者にとっては傘がさせないので特に役立つものである。

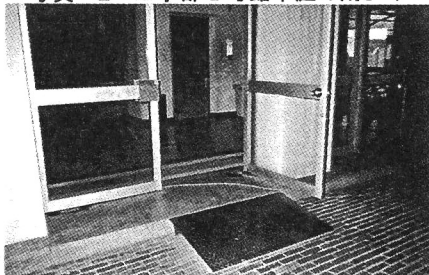
写真-3 工学部 1 号館エレベータ前玄関口

工学部 1 号館内の階段は、昼間は窓があり明るいですが、夜間になると電気が点灯していないと大変暗く、階段の段差が分からない。階段の電気のスイッチは、電気を消してもスイッチが点灯しないために踏面が分からなくなる。最近では少しずつスイッチが改修されて、スイッチ自体が点灯するものに取替えられている。工学部 1 号館内にはエレベータが 1 機設置されている。エレベータにより上下の移動はできるが、1 台しか設置されていないため、移動する距離が遠くなってしまう。写真-3 は工学部 1 号館エレベータ前のスロープである。このスロープの前には荷物運搬用の車がよく止まっており、スロープを利用する際の妨げとなってしまう。
