## 植生状況の評価と流出特性との関連について

西日本工業大学 正会員 赤司 信義

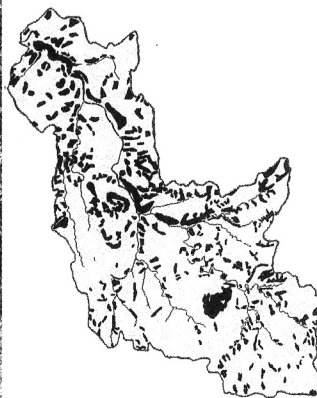
図2 流域内風倒木地点図

衛星画像ファイル(図1)の流域内の各画素と風倒木画像ファイル(図2)、植生画像ファイル(図3)、それぞれの座標変換式を定め、植生毎に、風倒木被害を受けた地点と受けなかった地点に分けて  $\text{NDVI} = ((\text{Band4} - \text{Band3}) / (\text{Band4} + \text{Band3}) + 1) * 128$  を求めた。なお、90年のデータも910927台風19号により風倒木となった地点とならなかった地点に区別して検討した。

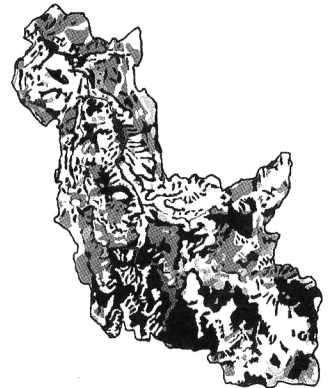
図3 流域内植生区分図
