近接工事での地下水位低下が構造物に及ぼす影響

九州旅客鉄道(株) 正 梅田祐樹、 石井淳治  
ジェイアール九州コンサルタンツ(株) 正 本山彰彦、正 家入啓輔

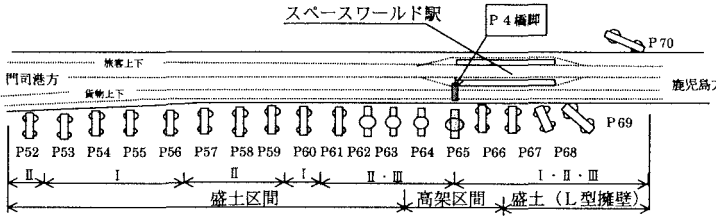
図－1 平面図

近接施工となる区間は図－1 に示すように約 1.3km に亘り、盛土区間と高架橋区間で構成されている。既設構造物の挙動監視は沈下及び傾斜挙動を主体とし、それぞれ計測の都度、管理基準値と比較照合するとともに、管理値を上回るデータが観測された場合には、自動的に警報を発信する自動計測システムとした。

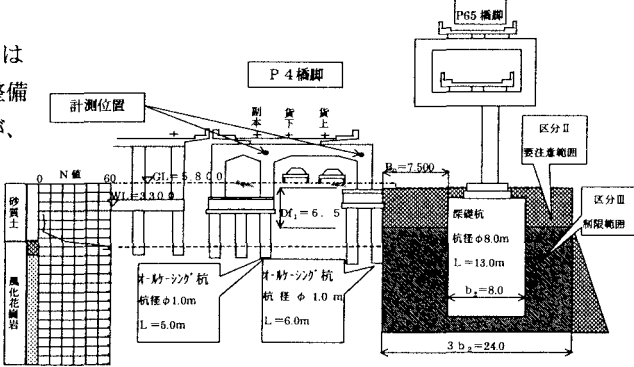
図－2 断面図

P4 橋脚と近接施工される P65 橋脚の断面を図－2 に示す。P4 橋脚の基礎杭（オ

ールケーシング杭  $\phi=1.0\text{m}$ ）は  $N>50$  の風化花崗岩に 1.5D 根入れされている。一方、P65 橋脚の基礎は深礎杭（ $\phi=8.0\text{m}$ 、 $L=13.0\text{m}$ ）で P4 橋脚の基礎杭先端より 6.0m 深い位置に定着する設計である。この深礎杭は図－2 に示すように、「近接施工の設計施工指針」より要注意範囲の区分Ⅱ及び制限範囲の区分Ⅲに該当する。掘削にあたり周囲に止水のための薬液注入工（当初）を実施した。（図－4 参照）

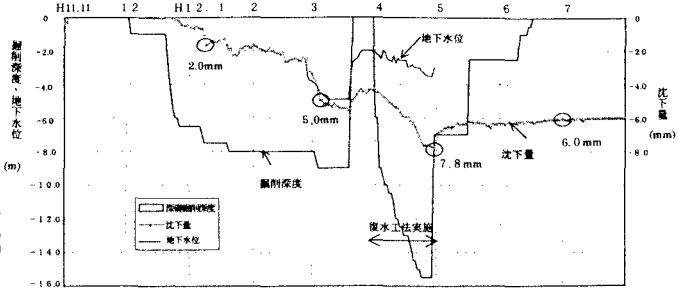
図-3 掘削-沈下相関図

P4 橋脚の変状の経緯を図－3 に示す。図－3 は深礎杭の掘削深度、周辺地盤内の地下水位及び P4 橋脚の沈下量の関係を示している。

平成 11 年 12 月初旬の掘削開始に伴い P4 橋脚が沈下する傾向が認められるが、この挙動は、一時的なものでなく掘削深度との相関関係が認められるため、掘削の影響であると判断された。沈下傾向はその後も継続し、当初の管理基準値である 2.0mm に至ったため、掘削作業を中断し対策工を検討するとともに、使用限界状態での許容変位量の算出

を行った。その場合の許容変位量は、8.6mm であり、現状の変位量がこれを満足していることを確認するとともに変位の要因が掘削に伴う応力開放と判断し、深礎杭側への防護工及び P4 橋脚側の薬液注入（追加）を実施した後、施工を再開した。しかし、掘削の進捗に従い沈下が進行し、工事中止値に達する恐れがあったため、5.0mm で作業を一時中断して深礎杭を埋戻した結果、沈下は停止した。また、地下水位の動向を観測するために観測井戸を設置して地下水位を監視した結果、地下水位は埋戻し後、3m 近く復元しており、沈下の原因が掘削に伴う地盤応力開放ではなく、地下水位の低下が主要因であるという判断に至った。

復水工法とは、一度揚水した地下水を再度周辺地盤に注入することにより地下水位の低下を抑制することで地盤沈下等を防止する補助工法である。図-4 にその計画図を示す。図-3 に示すように、復水工法実施前である 1 月～3 月の P4 橋脚の沈下挙動は、復水工法を実施した 4 月に比べて急激であることがわかる。復水工法を実施後も沈下

は進行する傾向を示したものの、勾配が緩やかに変化したことで、定期的な軌道検測を行いながら深礎杭の早期完成を図ることとした。施工期間中における最終的な沈下量は、掘削深度 15.5m において 7.8mm に達した。なお、深礎杭施工終了後における測定では、6.0mm 程度で安定しており、変位挙動が収束したものと判断される。
