六角川流域における洪水氾濫の検討

佐賀大学大学院 学〇 佐田 一徹 佐賀大学理工学部 正 大串 浩一郎
 佐賀大学理工学部 非 野口 剛志 佐賀大学理工学部 学 上田 恭裕

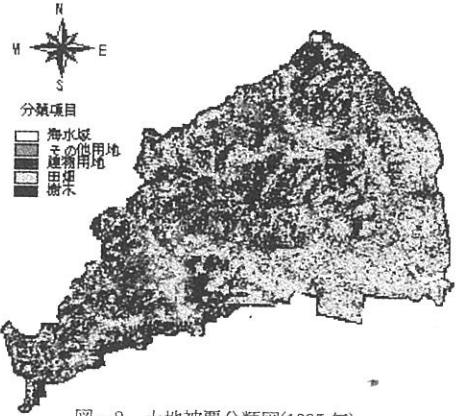
図-3 土地被覆分類図(1985年)

図-3, 4 はそれぞれ 1985 年(昭和 60 年)と 1991 年(平成 2 年)の土地利用状況を示している。また、表-1 は流域内の市町別の土地利用の変化を数値で表したものである。

表-1 を見ると、1985 年から 1991 年にかけて樹木の面積が減少し、田畑の面積が増加している。また海水域が変化しているのがわかる。主に海水域が変化している地域は六角川が流れる市町で、衛星画像を取得した時刻に六角川が潮汐の影響を受け、水位が変化して海水域の変化に影響を及ぼしていると考えられる。また、どの分類項目も大きな変化は見ることができないが、図-3, 4 を見ると建物用地及びその他用地が流域全体に広がっていることが分かる。

浸水地域については、主に浸水しているのは六角川流域(主に白石、福富、武雄を中心とした右岸側に集中)、牛津川下流域(主に牛津、小城を中心とした右岸側に集中)である。これは地形が低平地である上に、土地利用状況に田畑が多いことから、氾濫流の妨げとなるものが少ないためと考えることができる。ただし降雨条件が同じではないので比較するに当たって注意が必要である。

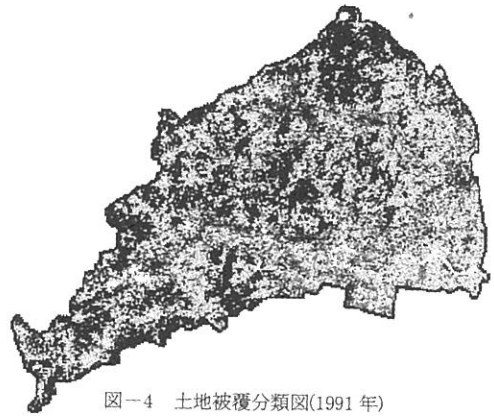
図-4 土地被覆分類図(1991年)

武雄市については、1991 年の衛星画像に雲が写っており、正確な数値が求めることができないので、武雄市については比較の対象より除外した。
