福岡県内の私鉄における福祉工学から見た利便性調査

長崎大学大学院 学生員 〇今岡 芳子 長崎大学工学部 学生員 利根 佳享
 長崎大学大学院 学生員 田中 宏典 長崎大学大学院 正会員 後藤恵之輔

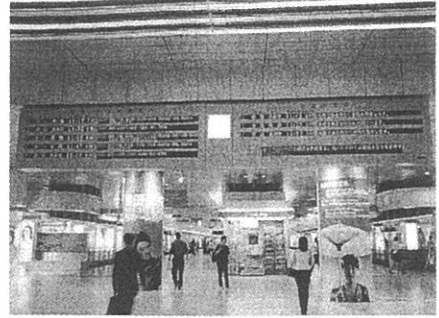
次に、利便性が考慮されている点として、全ての駅に可変式情報表示装置 (LED 表示盤) が設置してあり、表示内容も、停車駅の表示と英語の表示がされていることや (写真 1 参照)、2 駅であるが、階段などの分岐点ごとに誘導鈴(チャイム)があり、視覚障害者への配慮がなされていること、それぞれ駅は異なっているが、九州では初

写真1 可変式情報表示装置 (LED表示盤)
