## 観光都市長崎におけるバリアフリー化の現状調査と提言

### 3. 長崎市平和公園周辺における現状調査と提言

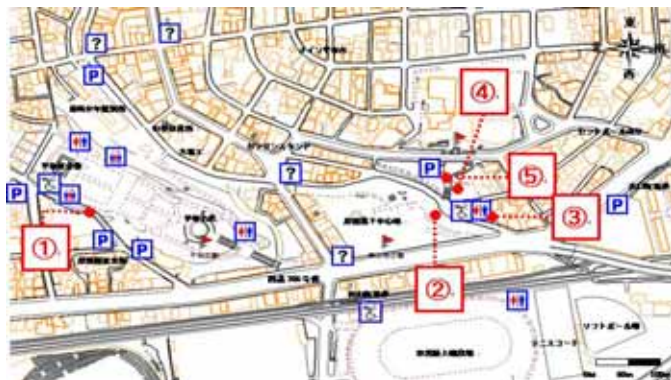
図 - 1 バリアフリーアトラス (長崎市平和公園周辺) <sup>2)</sup>

バリアフリーアトラスとは、観光長崎バリアフリー創造塾が、長崎市内の各観光施設を調査した結果をまとめた成果報告書である。バリアフリーアトラスでは、14の観光施設、5つの交通関連施設、3つの宿泊施設を調査報告しており、バリアの状態とそれに対する改善策が提言されている。

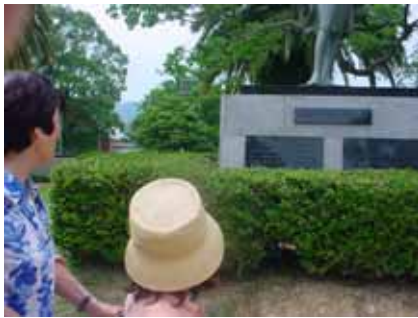
写真 - 1 モニュメント

写真 - 1 は、2001年に調査した時の平和公園内のモニュメントである。このモニュメントは、背の高い植栽に囲まれており、車いすに乗った状態ではモニュメントに書かれている紹介文が見えにくい状態となっている。そのため、紹介文の前の芝を刈り取るなどの対策が必要であると提言した<sup>2)</sup>。

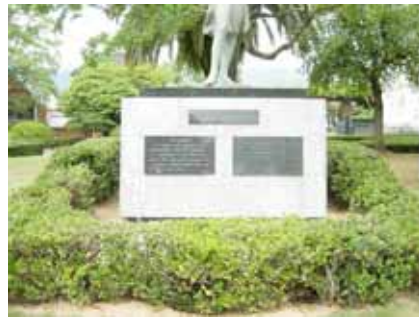
写真 - 2 モニュメント

写真 - 2 は、2004年に調査した時のモニュメントである。モニュメントの前にあった背の高い植栽が、半分ほどに刈り取られており、車いすに乗った状態でもモニュメントに書かれている紹介文が見える状態になっている。

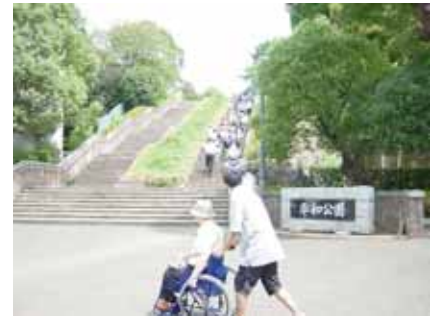
写真 - 3 正面入口

写真 - 3 は、国道206号線沿いにある平和公園の出入口である。この出入口は、路面電車を降りてすぐの所にあり、平和公園の主要な出入口となっている。しかし、長い階段しかないため車いす使用者には利用することができず、高齢者にとっても昇り降りがつらい状態となっている。そのため、階段にミニモノレールを設置し、車いす使用者が昇り降りできるようにするなどの対策が必要であると提言した<sup>2)</sup>。

2004年現在、この出入口には何の対策も立てられておらず、車いす使用者には利用することができない状態のままとなっている。ミニモノレールの設置が望まれるが、それが困難な場合は迂回路を示し、他の出入口から平和公園内に入れるようにするなどの対策が必要である。

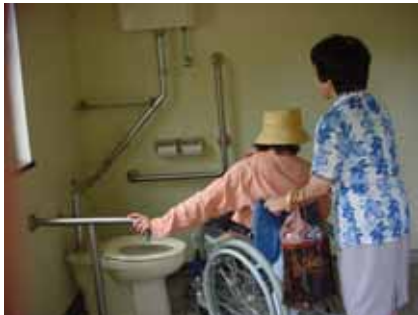
写真 - 4 障害者用トイレ

写真 - 4 は、平和公園内にある障害者用トイレである。この障害者用トイレは、ドアは引戸であるが、ドアが重く開ける時に力が必要であり、車いす使用者では開けることが困難な状態となっている。そのため、ドアを開けやすくし、定期的に管理するなどの対策が必要であると提言した。また、写真 - 5 は、原爆落下中心地公園付近にある障害者用トイレである。このトイレも平和公園内の障害者用トイレと同様に、ドアが重く開ける時に力が必要な状態となっている<sup>2)</sup>。

2004 年現在、平和公園内にある障害者用トイレ、原爆落下中心地公園付近にある障害者用トイレ、どちらのトイレも扉が重いままであり、障害者にとって利用しにくい状態のままとなっている。ドアを開けやすくし、定期的に管理することは、比較的容易に改善できることであり、それをせずにドアを重たいまま放置していることが問題である。

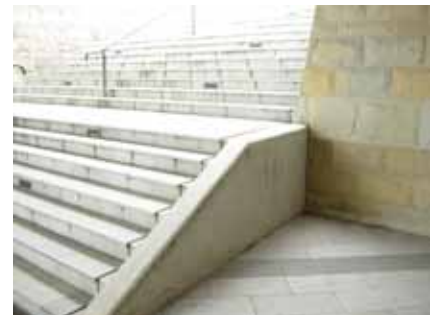
写真 - 6 階段

写真 - 6 は、原爆落下中心地公園と原爆資料館を結ぶ動線上にある階段である。この階段の手すり、踊り場のところで途切れており、連続して設置されていない状態となっている。また、明度差のあるノンスリップや注意喚起用床材も設けられていないので、視覚障害者にとって利用しにくい階段となっている。そのため、手すり

を連続させ、明度差のあるノンスリップや注意喚起用床材を設けるなどの対策が必要であると提言した<sup>2)</sup>。

2004 年現在、この階段には何の対策も立てられておらず、視覚障害者にとって利用しにくい状態のままとなっている。また、写真で示した階段の端には、立ち上がりや手すりなどが設置されておらず、壁伝いに降りてきた場合、転落の恐れがあり大変危険な状態となっている。手すりを設置するなどの対策が早急に必要である。
