## 鋼橋維持管理のための結露モニタリングシステムの開発 (その2)

### —画像処理による結露付着状況の自動認識システム—

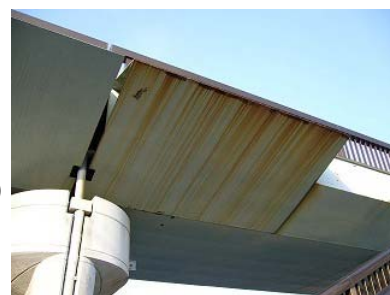
図-1 鋼橋の錆発生状況

鋼橋の錆が発生する箇所は、橋梁部材の断面形状や位置によって異なる。桁下部に比較的多く錆が発生していることから、風雨によって付着塩分が除去されないという環境要因があると思われる。図-1に、鋼斜張橋（長崎市）のフェアリング部の錆発生状況を示した。錆発生の主な要因が塩分と水分であることを考慮して、本研究では、付着水分（結露）のモニタリング方法の開発を行う。ネットワークカメラで撮影した橋梁表面の結露付着状況を、デジタル画像処理により客観的データとして抽出できるシステムを構築する。

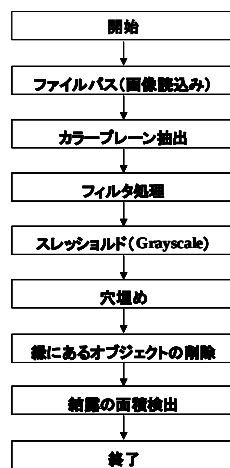
図-2 解析フロー

仮想計測器ソフトウェア LabVIEW および IMAQ Vision Assistant を用いて結露自動検出プログラムを開発した。図-2は、結露情報を検出するための解析フローを示したものである。ネットワークカメラ（38万画素）で撮影した結露発生画像を元に、カラープレーン抽出、フィルタ処理などの処理を経て結露（粒子）情報が抽出できる。その実行画面を図-3に示す。
