## 耐候性鋼橋における ACM センサを用いた 1 年間の腐食環境評価

長崎大学工学部 正 会 員    中村聖三    高 田 機 工 (株) 正 会 員    廣門公二  
 長崎大学大学院 学生会員    ○田中寿和    長崎大学工学部 フェロー    高橋和雄

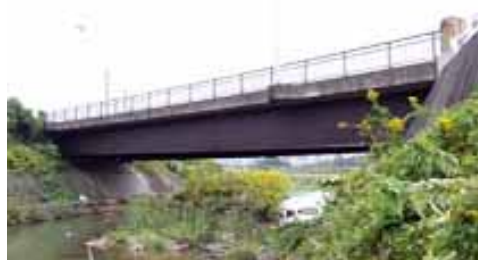
写真-1 調査対象橋梁

測定対象はスパン 33.1m、総幅員 10.5m で 4 主桁を有する裸仕様の単純鋼桁橋(写真-1)ある。東西方向に架けられており、平地の田園地帯に位置している。桁下には河川が流れておりその空間は約 4m である。離岸距離は 4.5km と飛来塩分の影響はないと考えられる。G1 側(南側)は錆の生成状況は良好であるといえるが、A1 橋台 G4 桁の外側下フランジの上面とウェブの立ち上がり部に層状剥離錆が発生している(写真-2)。その原因としては、G4 側の桁端と橋台との角度が鋭角になっており、さらにその周辺に植物が生えており風通しも悪く、湿気がたまりやすくなっていることが考えられる。また、伸縮装置の隙間から流れてきた水が桁を伝って流れた跡が認められ、これも原因の一つと考えられる。

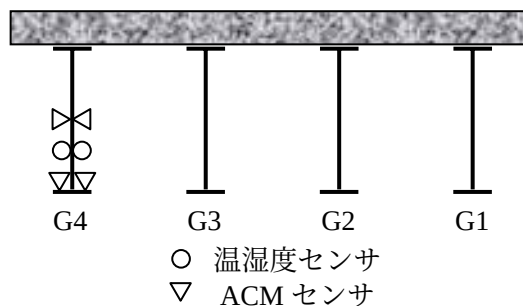
図-1 センサの設置位置

今回の調査では、部位により錆の生成状況が異なる G4 桁の A1 橋台側支点近傍に着目し 1 年間の長期計測を行った。部位ごとの腐食環境を調査するため、温湿度センサおよび ACM 型腐食センサ(以下、ACM センサ)を図-1 に示すように設置した。温湿度センサにより温度および湿度を、ACM センサにより腐食電流をそれぞれ 10 分間隔で測定した。

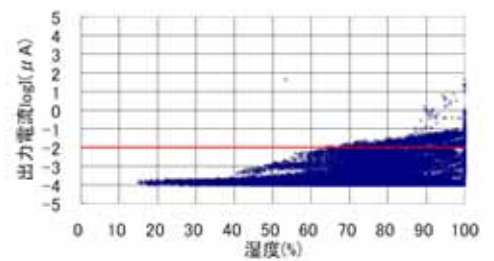
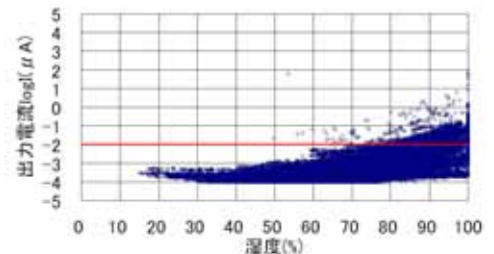
図-2 腐食電流と湿度の相関

ここでは桁の内側について着目し、ACM センサの出力電流と相対湿度の関係を図-2 に示す。図-2 より湿度が高いと腐食電流値も大きな値を示す事が確認できる。また文献 2)において、雨がかりのない恒湿槽中では湿度 30%~40%程度では、海塩粒子がある程度付着しなければ有意な腐食電流を示さないことが確認されており、内側ウェブ、内側下フランジでの腐食電流と湿度との関係から判断して、計測期間中には ACM センサ表面への海塩粒子の付着量は少ないと考えられる。

(a) 内側ウェブ

(b) 内側下フランジ

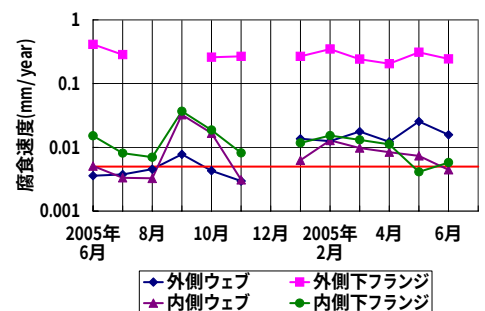
図-3 腐食速度の推移

(1)式の耐候性鋼への適用可能性を検討すること、および腐食環境を部位間で相対比較することを目的として、ここでは(1)式を用いて、計測期間において月別に日平均腐食速度を算出し、各部位におけるその推移を図-3 に示す。

外側下フランジの腐食速度は全ての期間で  $0.2\text{mm/year}$  を超えている。他の部位については、 $0.003 \sim 0.04\text{mm/year}$  程度の値であり、外側下フランジと比較すると極めて小さい。

文献 4)において、耐候性鋼が適用可能な環境条件にて起きうる腐食減耗量は 100 年で片側  $0.5\text{mm}$  以内と予測されているが、どの部材もほとんどの期間でこの値を超えている。しかし、耐候性鋼の腐食速度は炭素鋼よりも小さくなると考えられるのに加え、外側下フランジ以外の錆の生成状況は良好であることから、(1)式は耐候性鋼の腐食速度の算出式として妥当とは言い難い。
