# 2005 年台風 14 号による耳川の異常豪雨と災害調査

鹿児島工業高等専門学校 学生員 森田圭亮・山口朋洋、正員 疋田誠  
宮崎大学 正員 杉尾哲、宮崎県日向土木事務所 内川龍男

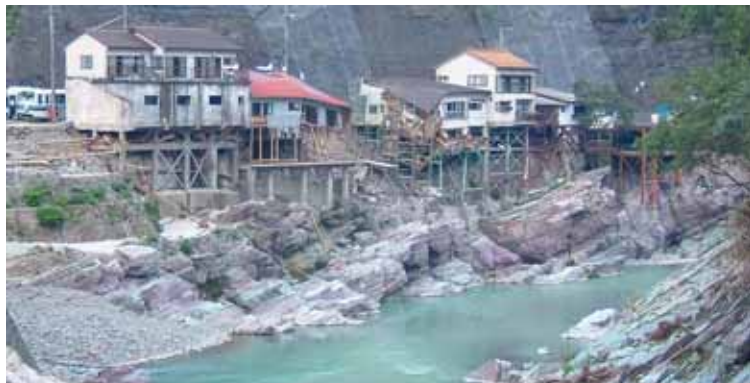
写真-1 出水後の渓谷（国道327号、塚原ダム下流0.8km）

写真-1は塚原ダム下流より約0.8km、下流に向かって撮影した写真である。国道327号沿いの商店街では、2階の家屋まで流木が激突していた。氾濫のため、床上、床下浸水がみられた。写真-2は、耳川中流の塚原ダム約0.5m地点であり、下流側の上空から災害直後に撮影したもので、右岸側で大規模地滑りが発生している。下流の山須原ダム地点で観測された水位変動の資料から、図-3に示すように、雨が降り止んだ9月6日の23:00頃、この地滑りに起因する河道閉塞が起こっていたと推測される。この側岸からの流入土砂は天然ダムを形成し、天然ダムが決壊すると、下流の山須原ダムの流量の一時的増加がみられる。幸い、地滑りが降雨時間帯のピークを過ぎた頃に発生しており、被害はわずかなもので済んだが、今後の河道維持の問題が新たに発生した。
