## 2005 年 9 月垂水市で発生した台風 14 号による土石流災害について

鹿児島工業高等専門学校 学生員 田之頭昇・新森寛司、正員 正田誠  
九州大学 正員 橋本晴行、崇城大学 正員 森山聡之

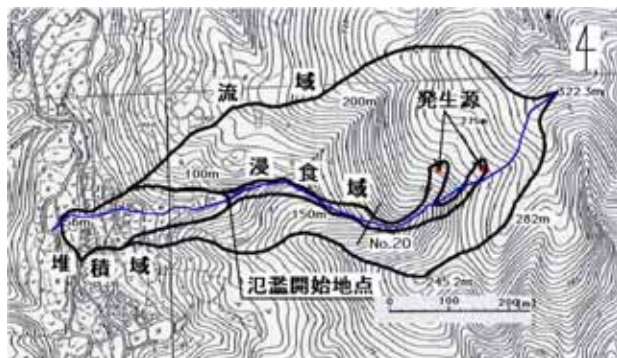
図-2 小谷地区：小谷第一小川の流域図

図-2 は、垂水市小谷地区は、二級河川小谷川水系の溪流：小谷第一小川で、流域面積  $0.17\text{km}^2$  である。図-3 は新御堂地区の二級河川本城川水系の溪流：上ノ宮第二小川で、流域面積  $0.29\text{km}^2$  である。台風 14 号の豪雨のため、2005 年 9 月 4 日から 9 月 6 日の 3 日間に、小谷地区（新城雨量局）で連続雨量  $526\text{mm}$ 、土石流発生時間帯の最大時間雨量  $42\text{mm}$  (9:00 ~ 10:00) を記録した。新御堂地区（市木雨量局）では、連続雨量  $724\text{mm}$ 、最大時間雨量  $36\text{mm}$  (6:00 ~ 7:00) を記録した。このため、両流域の小川の上流で斜面崩壊・溪岸浸食が横行、下流において、土石流となって、家屋の被災及び人命を失った。注目すべきは、土石流による被災時刻が、小谷地区で 9:30、新御堂地区で 12:30 となっている。2 流域の土石流の性状の相違点は何か。なぜ、小谷地区で 3 時間も早く土石流が発生したか。何故、この 2 つの溪流のみで人命が失われてしまったのか。これらの原因を、現地調査を通じて、探ることにした。

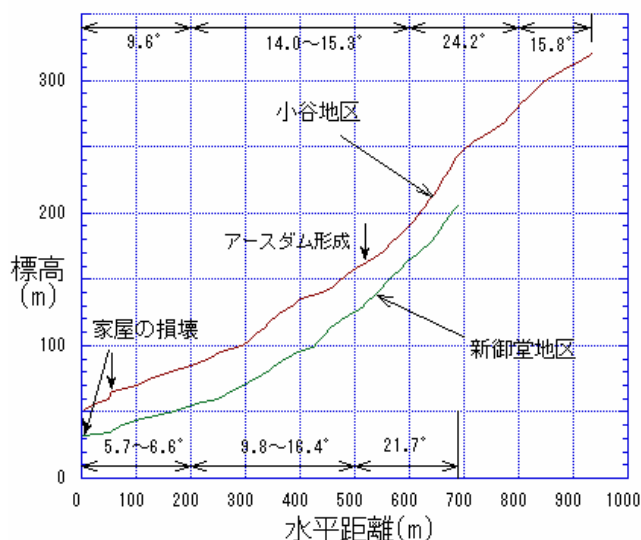
図-4 溪流の河床縦断形状

4) 平均河床勾配: 1/5.5 : 1/4.5。小谷の河床は、新御堂に較べると若干緩勾配である。

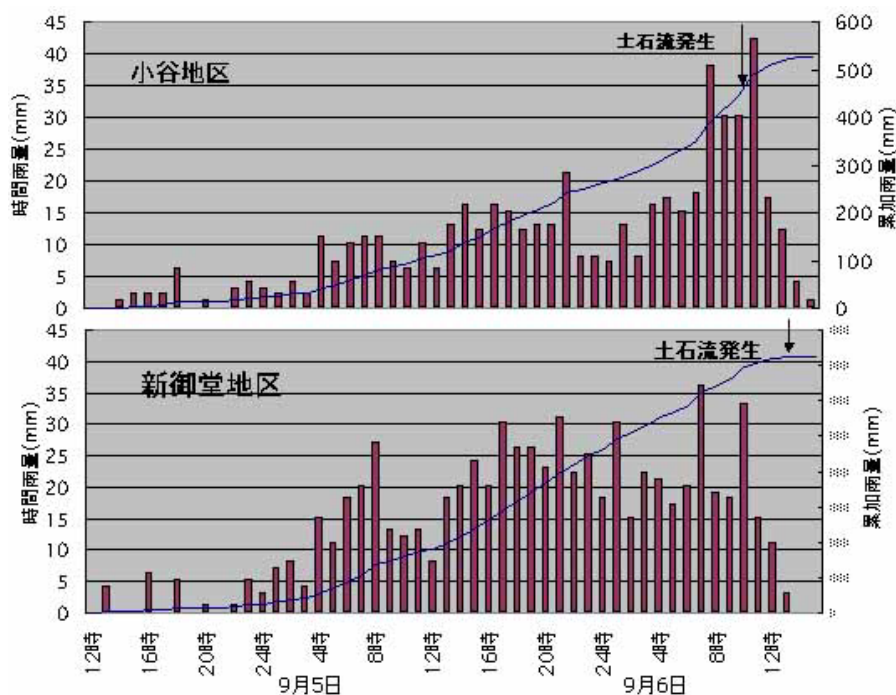
図-5 時間雨量と累加雨量の時間的推移(小谷と新御堂地区)

- 1) 雨量：総雨量  $526\text{mm}$  :  $724\text{mm}$ 、雨量強度  $42\text{mm/hr}$  :  $36\text{mm/hr}$ 。小谷の総雨量は少ないが、雨量強度が強い。雨量図から後方雨量集中型で、雨が最も強い時刻に土石流が発生している。新御堂は連続降雨のあった後に、土石流が発生している。
- 2) 流域面積： $0.17\text{km}^2$  :  $0.29\text{km}^2$ 。小谷の流域面積は、新御堂の 60% 程度である。  
 氾濫面積： $7500\text{m}^2$  :  $8400\text{m}^2$ 。小谷の氾濫面積も新御堂よりも若干小さい。  
 斜面崩壊：両流域とも、斜面崩壊の箇所の面積自体は広くない。

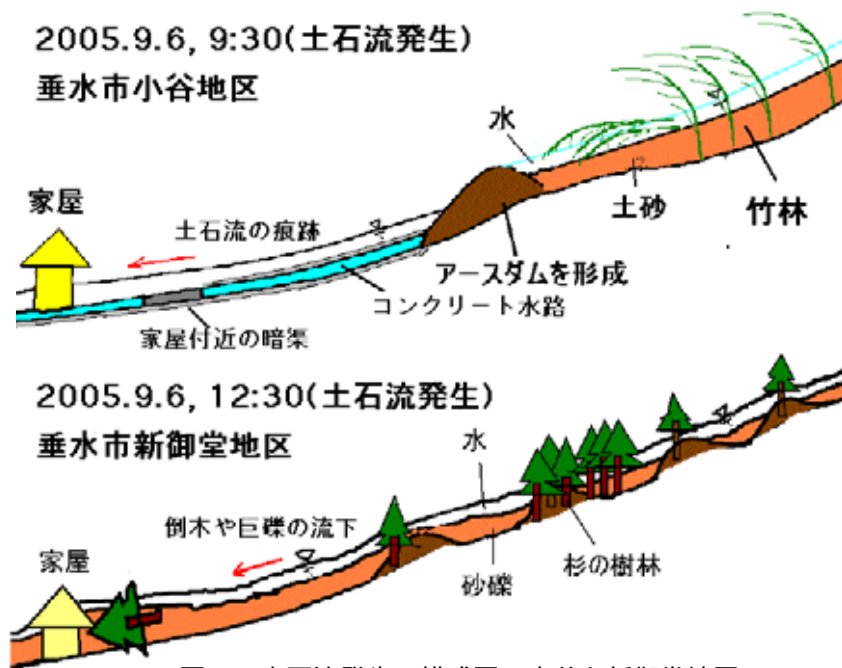
図-6 土石流発生の模式図(小谷と新御堂地区)

小谷地区に焦点をあて、新御堂地区との対比で、土石流の溪流の状況を比較分析すると、以下のようになる。図-6 は、これらを模式的に示したものである。

小谷地区では、局地的な集中豪雨により、渓流の上流部で斜面崩壊を起こし、土石流化し、側岸の樹木の痕跡により、中間部のコンクリート水路の入口地点で土砂が堆積、アースダムを形成、水位上昇に伴って崩壊し、一気に流下したと考えられる。

新御堂地区では、渓流の上流部で斜面崩壊を起こし、樹木や岩を巻き込みながら流下し、下流にある家屋を倒壊させた。現場は多くの巨大な樹木や岩が流されており、土石流により、浸食高さが、およそ10mのところもあった。下流のほうでは家屋の倒壊はもちろん、農地にも大量の土砂が堆積していた。

小谷地区で土砂災害発生が早まった原因としては、局地的な雨が降って上流部において斜面崩壊が起こり、急勾配でかつ蛇行があまり見られない渓流を土砂が通過したため流下が早まり新御堂地区よりも早く土石流が家屋を襲ったことが、考えられる。また、土砂が水路上を通過したため、速度が増したものだと考えられる。
