ポーラス材料を用いた海草付着のためのコンクリート表面処理工法について

九州東海大学工学部 正会員 坂田康徳

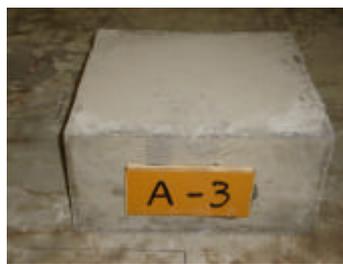
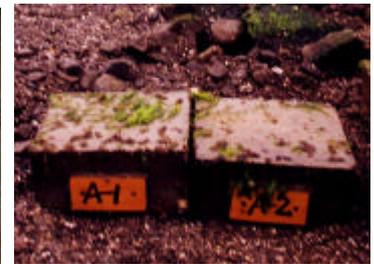
写真 - 1 非暴露 (左) と暴露後 (右) の供試体 A

写真 - 1 は普通セメントを使用した通常のコンクリートブロックAの例であり、コンクリート表面が緻密で平滑なため暴露供試体には海草がほとんど付着していないのが判る。

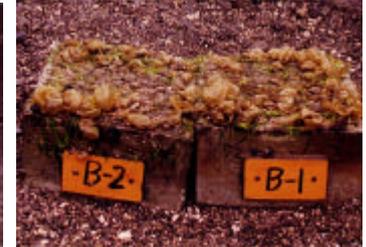
写真 - 2 非暴露 (左) と暴露後 (右) の供試体 B

これに比べて写真 - 2 は普通モルタル表面にガラス発泡骨材を散布して固めた板状体を取り付けたブロックBであり、褐色海草がよく付着している様子が判る。これはガラス発泡骨材を埋め込んだ表面の大きな粗い起伏と気泡に基づく大小の窪みが海草種子の付着を容易にしているためと考えられる。なお今回の実験では、暴露後の供試体BとCおよびD間には明瞭な差は見られず、結合材の相違に基づく海草付着への影響は確認できなかった。

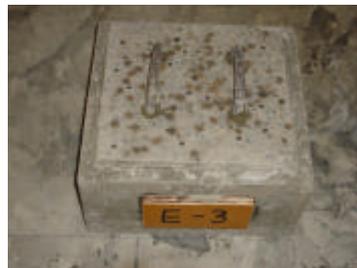
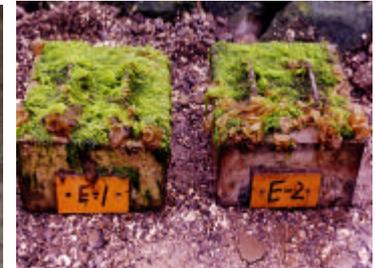
写真 - 3 非暴露 (左) と暴露後 (右) の供試体 E

写真 - 3 は人工軽量骨材をコンクリート表面に埋め込み、その浮き出た部分をサンダーで削り取ったブロックEあり、緑色海草がよく付着している様子が判る。またこれと同様な結果が供試体IやJでも見られた。これはブロック表面が比較的平滑であるにもかかわらず、その表面には気泡に基づく多数の窪みが存在するため、海草種子がこれに入り込んで発芽生育したのと考えられる。

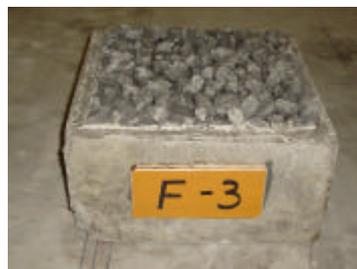
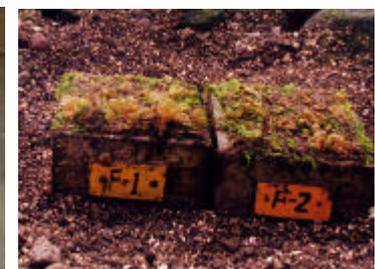
写真 - 4 非暴露 (左) と暴露後 (右) の供試体 F

写真 - 4 はガラス発泡骨材を用いたセメントペーストでまぶした豆板状のポラスコンクリート板状体をコンクリート表面に埋め込んだ供試体Fであるが、ここでも褐色海草が付着している様子が判る。これはコンクリート表面が起伏に富んでいて海草種子が付着し易かったためと考えられる。
