熱赤外線映像装置を用いた伝承遺産の非破壊観測

長崎大学工学部 学生員○田中佑宇真 長崎大学大学院 学生員 吉岡 良平
 長崎大学工学部 非会員 銭 永東 長崎大学大学院 正会員 後藤恵之輔

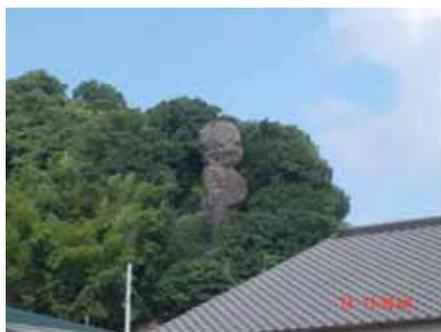
さばくさらかし岩

高さ 20m 近い円柱状の岩の上に、直径 3m、高さ 7m の岩が乗る、コケシ形をした奇岩である。

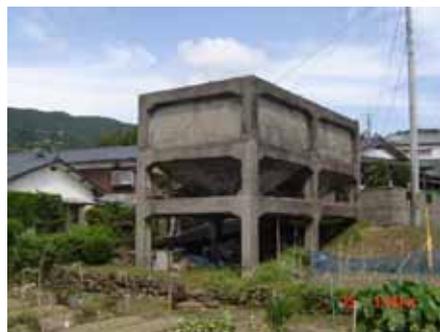
世知原炭鉱跡ホッパー

世知原炭鉱において、採掘した石炭を輸送する際に用いられた鉄筋コンクリート構造物である。

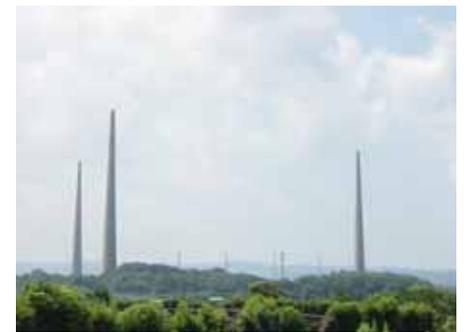
針尾無線塔

1922 年に完成した。無線塔は 3 本あり、正三角に配置されている。塔の高さは、1 号塔及び 2 号塔は 135m、3 号塔は 137m である。塔の基部直径 12.12m、塔頂部直径 3.12m、コンクリートの厚さは 76cm である。

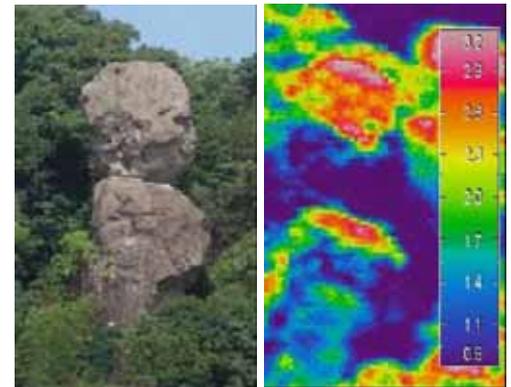
図-2 さばくさらかし岩関連図

この調査は2005年9月13日に実施した。図-2(a)に調査対象の写真を示し、図-2(b)に高温時の熱画像(13時19分観測)から低温時の熱画像(13時41分観測)を減算処理した差画像を示す。図-2(b)より、上部の岩の表面温度変化に大きく差が出ている。このことより、温度変化の大きい箇所に何らかの変状が存在するのではないかと考えられる。

(a) 写真 (b) 差画像

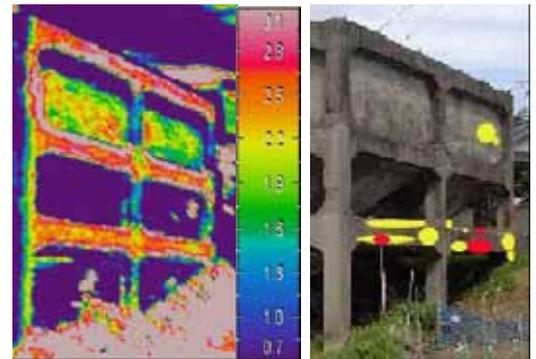
図-3 世知原炭鉱跡ホッパー関連図

この調査は2005年9月15日に熱赤外線映像装置を用いた調査を実施し、11月10日に打音調査を実施した。図-3は調査対象の南側における解析結果である。図-3(a)に調高温時の熱画像(14時58分観測)から低温時の熱画像(14時51分観測)を減算処理した差画像を示す。図-3(a)より、柱に対して梁の部分は温度変化が大きく出ているため、梁部は劣化の度合いが大きいのではないかと考えられる。また図-3(b)に打音調査により劣化部と推定される箇所を黄色部(■)で表し、外観から劣化部と判断できる箇所を赤色部(■)で表した画像を示す。図-3(a)で示された温度変化の大きい箇所は、打音調査結果とほぼ一致していることが分かる。

(a) 差画像 (b) 打音調査結果

世知原炭鉱跡ホッパーの打音調査結果と熱赤外線映像装置を用いた観測結果が類似していることより、熱赤外線映像装置による伝承遺産の観測は有用ではないかと考えられる。九州内の伝承遺産には、立地上の問題や遺産的価値の問題より、打音検査やコア抜き検査等の調査が行えないものが数多く存在する。本研究は、そのような調査の難しい調査対象に対して、熱赤外線映像装置を用いて変状部を推定することで、伝承遺産の保存・活用を考える際に有用な手法となり得ることが分かった。今後、この手法が伝承遺産に対する調査の一つとして活用されることで、より多くの伝承遺産の現状を把握することが可能ではないかと考えられる。

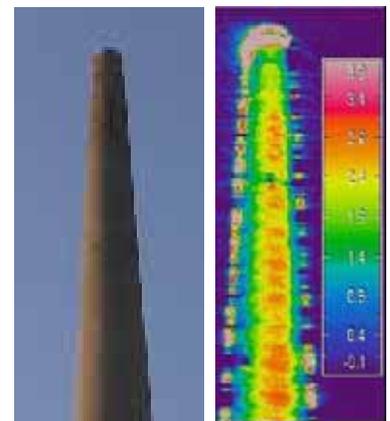
図-4 針尾無線塔関連図

この調査は2005年10月24日・25日に実施した。ここでは、一号塔の観測結果について述べる。図-4(a)は一号塔上部の写真である。また図-4(b)に高温時の熱画像(12時14分観測)から低温時の熱画像(13時09分観測)を減算処理した差画像を示す。図-4(b)に示した差画像からは、温度変化より変状部と推定される箇所は発見されなかった。

(a) 写真 (b) 差画像
