## 小径ドリル孔を利用した構造物検査方法に係わるドリルビットの開発

| 佐賀大学大学院 | 学生会員 | ○ 山 崎 力 |

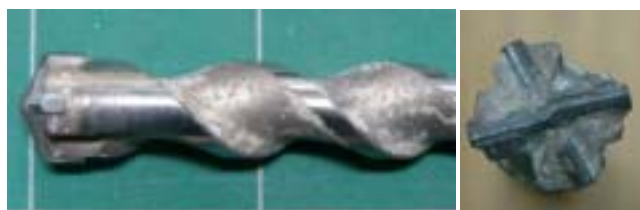
写真-2 クロスビットの外觀

のコアドリルを改良したものであり、真円性および直進性の高い孔を穿孔するために、中心にφ10mmのセンタードリルビットを取付け、外周に切り粉の排出を良くし、穿孔効率を上げるために、2重螺旋の溝を入れたものである。実験では、試作ビットと市販のドリルビットの中では丸い孔が穿孔できるとされているクロスビットとの比較検討を行った。評価項目としては、穿孔速度、孔の真円度、直進性および孔壁面の画像である。

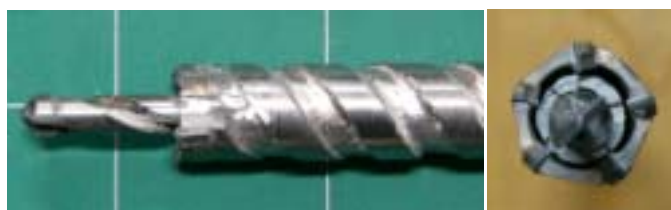
写真-3 試作ビットの外觀

適正な検査孔を穿孔するためには、専用のドリルビットの開発が必要であり、本研究では、写真-3に示すようなドリルビットを試作した。
