## GIS を用いた河川の情報配信 ～むろみんマップ 2005～

福岡大学工学部 学生員 大原雅宏 福岡大学工学部 正会員 渡辺亮一  
 福岡大学工学部 正会員 山崎惟義 福岡大学大学院 学生員 高田真一郎

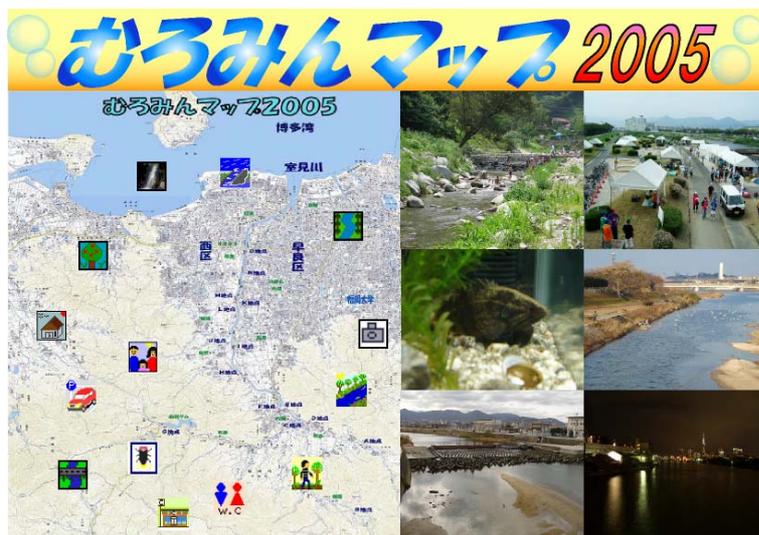
図 1 は、「むろみんマップ 2005」の起動画面を表している。地図は 1/25000 を用いており、起動すると、この画面が表示される。マップ上に掲載された図 2 のアイコンをクリックすると、各項目について詳細な情報を見ることができる。「むろみんマップ 2005」は地図上にアイコンを載せることにより、室見川にある橋や堰などの構造物、室見川を舞台としたイベント等の位置や分布を視覚的に把握できる。また川を

図 1 起動画面

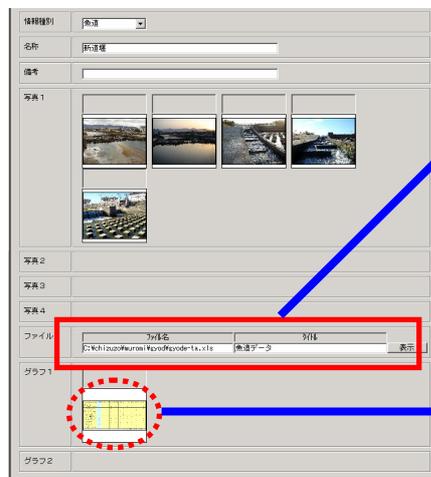
「魚ののぼりやすい魚道」を参考に調査を行い(図 3 参照)このデータをもとに図 4 を作成し図 5 の魚道情報画面に写真と共に掲載している。その写真は実際に調査を行った際に、水が流れていない箇所やゴミが堆積した場所を撮影したもので視覚的に把握することによって現状がより理解しやすいと考えられる。

図 5 魚道情報画面
