## 腐食環境解明のための遠隔モニタリングによる鋼橋マイクロ気象観測

長崎大学工学部 学生会員 ○石橋直樹  
 長崎大学工学部 学生会員 下妻達也  
 長崎大学工学部 正会員 奥松俊博

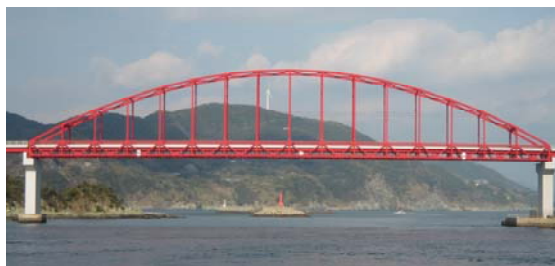
図-4 樺島大橋外観

対象橋梁は、長崎半島の最南端部に位置する樺島と長崎市野母崎町とをつなぐ樺島大橋で、樺島大橋は橋長 227m、幅員 7.5m、最大支間 153mの昭和 61 年に完成した鋼ランガー桁の道路橋である。完成から約 20 年が経過しており、海からの潮風などの影響で桁下部の部材の接合部、ボルト、検査路などに多くの錆の発生が確認できる。本橋梁の外観を図-4に、樺島大橋（サーバ）と長崎大学（クライアント）との位置関係を図-5に示す。

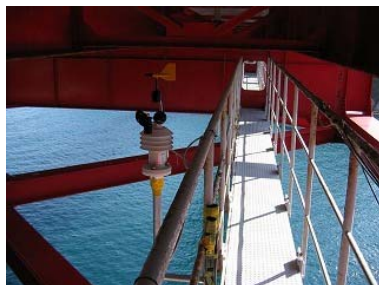
図-7 桁下部設置状況

計測を行った。風向風速計の設置位置は図-6 に示すように桁上部の外灯と桁下部の検査路に設置した。図-7、図-8 に桁下、桁上部の設置状況を示す。

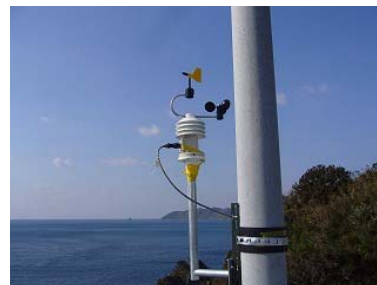
図-8 桁上部設置状況
