## アイカメラを用いた交差点における自動車運転者の視線特性調査

長崎大学工学部 学生会員 ○永田 竜一  
長崎大学大学院 正会員 後藤恵之輔  
長崎大学大学院 学生会員 井上 雅裕

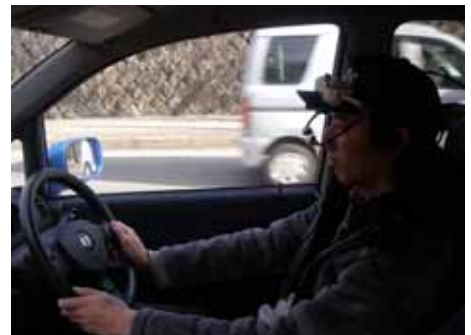
写真-1 調査状況

ドライバーにアイカメラを装着し交差点を運転する。その際のアイマークデータ(アイカメラで収集されたデータの総称)を記録する。分析項目として視線軌跡、注視範囲の分析を行う。調査状況を写真-1に示す。

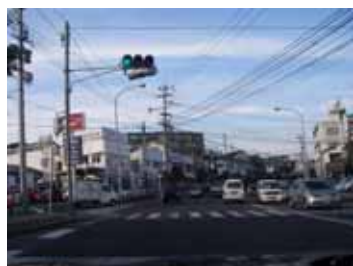
写真-2 打坂交差点

打坂交差点は国道 206 号線が通っており交通量の多い交差点である。図-1 は視線軌跡、図-2 は注視範囲を示す。交差状況は図-3 のようになっており、車道が一直線に交差しておらず、矢印信号がないために右折車によって渋滞が発生する。

#### 3.1 打坂交差点(事故多発交差点): 写真-2

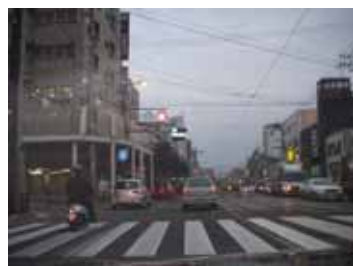
写真-3 住吉交差点

住吉交差点は打坂交差点と同様に、国道 206 号線が通っており交通量の多い交差点である。図-4 は視線軌跡、図-5 は注視範囲を示す。交差状況は図-6 のようになっており、車道が一直線に交差している。また、住吉交差点は打坂交差点と同等の交通量の交差点である。

#### 3.2 住吉交差点(事故が少ない交差点): 写真-3
