## 乳幼児連れ観光客のためのバリアフリーアトラスの提唱と作成

長崎大学大学院 学生会員 ○大平 達朗

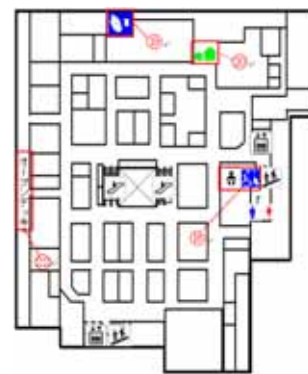
乳幼児連れの観光客にとって、施設の詳細な情報は大変重要なものである。施設や市民団体など様々なところでバリアフリーマップが作成されているが、バリアフリーマップには詳細な情報が載せられていない。一方、バリアフリーアトラスには施設内の詳細な情報が載せられており、利用者に必要な情報を提供することが可能である。さらに、バリアフリーアトラスを作成することより、施設関係者に施設の現状を認識してもらい、改善を促すことにもつながると考えられる。図-1 に、今回作成したバリアフリーアトラスの一例を示す。

図-1 バリアフリーアトラスの一例  
《夢彩都》

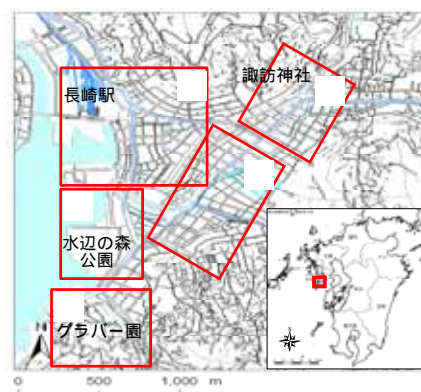
図-2 調査対象地区

調査対象地区を、乳幼児連れで楽しむことが可能である地区として、常盤・出島エリア、諏訪神社エリアの2つ、そして長崎市の商業及び観光の中心である地区として長崎駅周辺エリア、新地・中心街エリア、南山手・大浦エリアの3つ、計5つの地区を選定した。図-2 に調査対象地区の場所を示す。

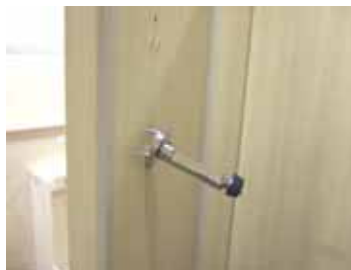
今回調査を行った商業施設の1つである夢彩都は、長崎市の中心部に位置する大型の商業施設であり、飲食店や土産物屋もあるため、長崎市民だけでなく、観光客も多く訪れる施設である。そのため、施設内にはすべての人が利用しやすいような多目的トイレが設置され、乳幼児連れを考慮した授乳室やプレイコーナーも設置されており、設備面で非常に整っている施設である。しかし、写真-1 に示すように、トイレの内部ドアに設置されている荷物掛け用のフックが壊れているといったことや、写真-2 に示すようにプレイコーナーに敷設されているマットが汚れて黒ずんでいるといったようなバリアが存在している。このように、設備が整っていたとしても、維持管理がなされていないことで利用することができないということもあるため、適切な維持管理、衛生管理が必要である。

写真-1 破損した荷物掛

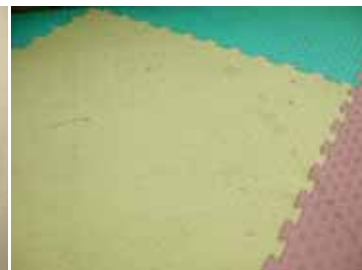
写真-2 汚れたマット

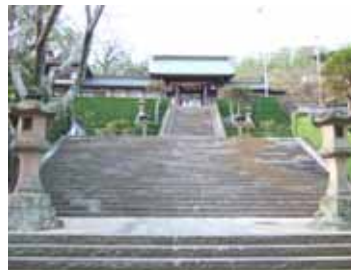
写真-3 手すりの無い階段

今回調査を行った観光施設の1つである諏訪神社は、日本3大祭の1つである長崎くんちが開催され、観光客が非常に多く訪れる施設である。しかし、古い施設であることから、バリアフリー化が遅れている。写真-3 で示すように、諏訪神社の境内に行くためには、非常に長い階段を上る必要があり、手すりも設置されていないため、乳幼児連れの観光客にとってバリアとなっている。また、写真-4 に示すように、いずれのトイレにも乳幼児連れに配慮した設備は設置されておらず、利用を困難にしている。

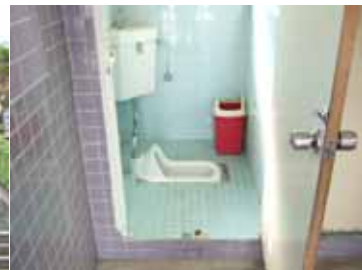
写真-4 利用しにくいトイレ

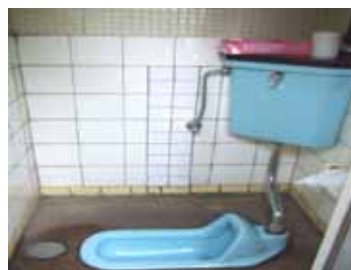
写真-5 公衆トイレ

乳幼児連れ観光客は自身のみならず、乳幼児のトイレを常に考える必要があるため、公衆トイレは非常に重要なものである。長崎市内には街中に公衆トイレが何箇所か設置されている。しかし、写真-5 に示すように、乳幼児連れを考慮した設備が設置されていないため、利用を困難にしている。また、場所によっては写真-6 に示すように、トイレ内にゴミが放置されており、衛生的に好ましくない状況となっている。

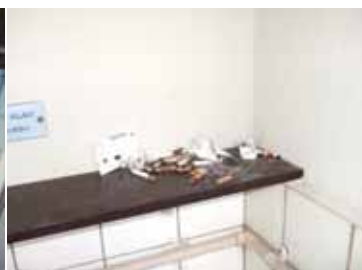
写真-6 トイレ内のゴミ
