## 熊本市中心市街地の暑熱環境調査に関する研究

崇城大学工学部 学生会員 ○永友久通 正会員 上野賢仁

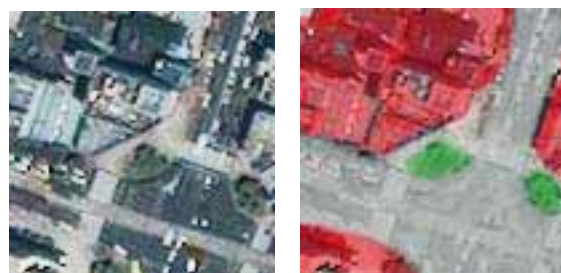
図-6 測定点の IKONOS 衛星画像処理 (A6 のみ示す)

熊本市中心市街地の IKONOS データ (撮影日時: 2002 年 5 月 27 日 2:09GMT、8 ビット/画素、RGB バンド) から各測点の周辺 100m × 100m をとり、市販の画像ソフトで色付けし、衛星画像解析ソフトを用いてクラスタリング分類を行った (図 6)。

(a) IKONOS 画像 (b) 画像ソフトによる色付け

(c) クラスタリング分析結果

測定地点周辺の被覆割合を表-2 にまとめる。日向 A6 は道路が 51% と割合が高い。A6 は観測温度も高く、良く対応しているといえる。一方、日陰 A8 は建造物が 90% と割合が高い。このため日陰が多くなり、温度変化が激しくない観測結果と対応しているものと思われる。同じ条件である日向で、道路や建造物が多い測定地点では総じて高温になっていることが確認できる。
