# 川内川流域における洪水ハザードマップの課題とその考察

鹿児島工業高等専門学校 学生員 上井基彰・小林優一 正員 足田誠

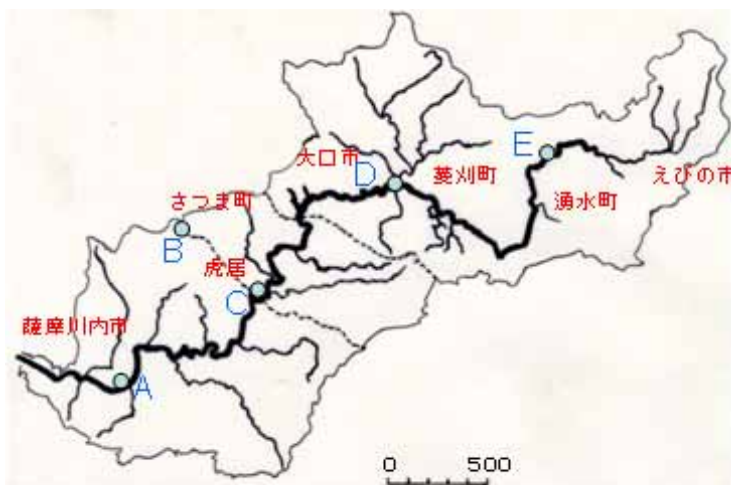
図-1 川内川流域図

平成 18 年 7 月 18 日から 7 月 23 日にかけて鹿児島県北部では、梅雨前線の活動が活発化し、薩摩地方北部を中心に集中豪雨となった。図-1 は川内川の流域図である。行政区分では 3 市 3 町。浸水被害は、中流部のさつま町を中心にして既往値を大きく超える水位上昇があり、甚大な被害となった。表-1 は、川内川流域の気象庁の雨量観測所（図-1 の A,B,C,D,E 地点）の降水量と岩井法による超過確率（確率年）を計算した。利用データは 32 年間（1976～2007）の年間雨量・日雨量の年間最大値・時間雨量の年間最大値(mm)である。最も多かった年間雨量は最上流のえびの地点の 5500mm であるが、統計では第 4 位の大きさとなっている。逆に、強い降雨で第 1 位であったのは、大口市(大口)とさつま町(さつま柏原)にて、確率年で 70 年～80 年程度の値を示した。即ち、既往値を越える豪雨が、鶴田ダム・大鶴湖付近にみられたと推測できよう。これにより下流のさつま町虎居地区で甚大な被害を受けたと考えられる。

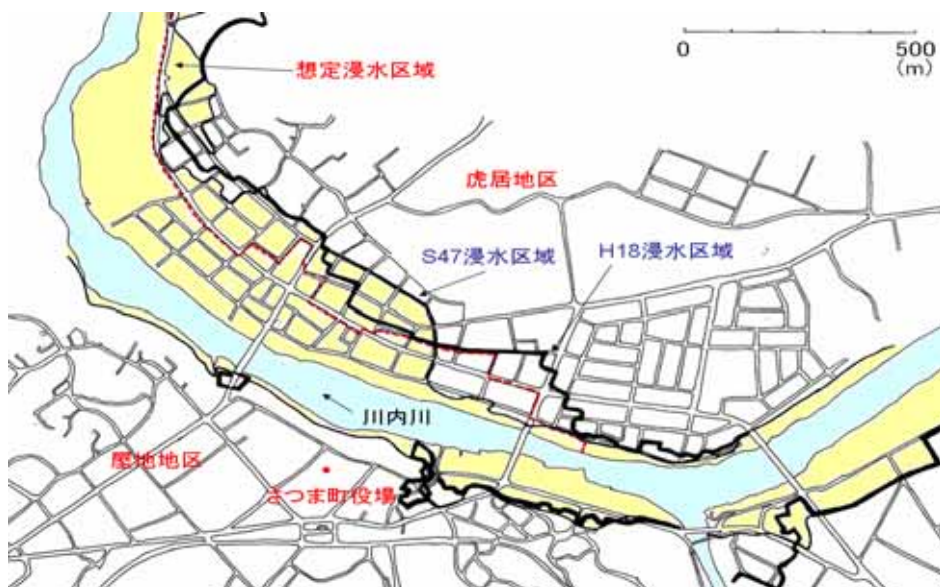
図-3 さつま町(虎居)の浸水区域図

図-3は、試作したさつま町市街部の洪水ハザードマップである。図中に、S47年7月の浸水区域(細い実線)、

H18年7月の浸水区域(太い実線)、さつま町作成のハザードマップの想定浸水区域(波線)を、それぞれ記入した。市街図はゼンリンを基本図として利用した。さつま町が広報で載せた浸水区域を大きく上まわる広範囲の洪水があったことが理解できる。今後、災害情報の伝達手段について考え、病院や警察署などを記入していかなければならない。記入することが多く見にくくなるのも予想されるが、改良していきたいと考えている。
