## 遠隔微気象モニタリングシステムによる樺島大橋の局所的気象調査

長崎大学工学部 学生会員 ○関 重樹 長崎大学工学部 正会員 奥松俊博  
 長崎県土木部 正会員 中 忠資 長崎大学工学部 フェロー 岡林隆敏  
 長崎大学大学院 学生会員 下妻達也 長崎大学工学部 非会員 永田正美

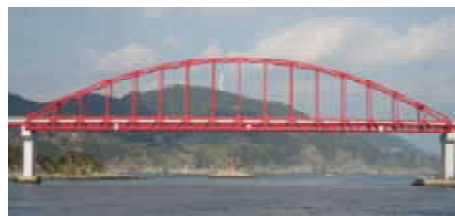
図-1 樺島大橋外観

対象橋梁は、長崎半島の最南端部に位置する樺島と長崎市野母崎町をつなぐ樺島大橋で、橋長 227m、幅員 7.5m、最大支間 152mの昭和 61 年に完成した鋼ランガー桁の道路橋である。仮設後 20 年以上が経過しており、海からの潮風などの影響で桁下部の部材の接合部、ボルト、検査路などに多くの腐食が確認できる。また、樺島大橋は橋軸直角方向である北東と南西の海洋方向に開けて架設されており、この方向からの風はより高濃度の飛来塩分を含むと考えられる。その結果、桁下空間への塩分付着が顕著になると考えられる。樺島大橋の外観を図-1に、樺島大橋と長崎市野母崎町に設置されているアメダス観測地点との位置関係、樺島大橋架設方向、地理的状况を図-2に示す。

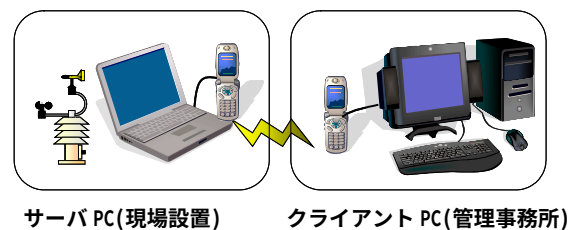
サーバ PC (現場設置)

クライアント PC (管理事務所)

図-3 遠隔モニタリングシステムの概要

本システムは、計測者が直接現場を訪れることなく橋梁周辺の気象環境を知ることが出来るよう、現場に設置するサーバ PC と管理事務所に設置するクライアント PC 間に携帯電話を用いたデータ通信ネットワークを構築し、遠隔モニタリングを実現している。サーバ PC は現場の気象環境を計測し、データを通信機器より送信する。クライアント PC は送られてきたデータを受信して結果を表示する。本システムの計測プログラムは仮想計測器ソフトウェア LabVIEW により作成した。システムの概要を図-3に示す。気象観測システムの設置箇所は図-4に示すように橋梁桁上部と桁下部の 2 箇所とした。計測装置は検査路上に固定設置した。本システムの構成機器を表-1に示す。大局的な風向・風速との比較を行うため、対象橋梁から西へ約 4 km の距離にあるアメダス観測点のデータを参照した。
