## 裂田水路における護岸改修工事が魚類に与える影響に関する研究

福岡大学大学院 学生員 ○兼重俊介 福岡大学工学部 正会員 渡辺亮一 福岡大学工学部 正会員 山崎惟義  
九州大学大学院 フェロー 島谷幸宏 九州大学大学院 正会員 河口洋一

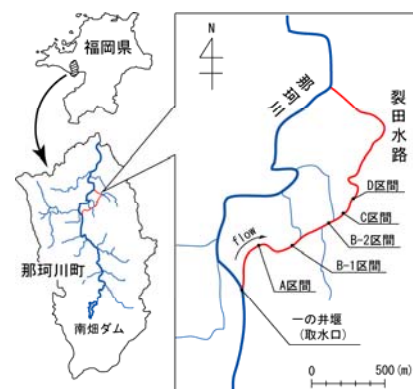
図 1 調査区間概略図

図 1 は、調査区間概要図を示している。図中の A から D 区間まで約 1 km 区間に、河川環境がほぼ同じと考えられる調査区間(20m)を 5 つ設定した。図 2 は、昨年度、護岸改修が施される前の各区間の環境条件の特性を示した模式的な断面イメージを示している。写真 1 は、護岸改修前と後の様子である。左側が改修前、右側が改修後であり、上から順に B-1、B-2、C 区間である。
