大地震時に起こる橋桁 橋台の衝突現象に関する解析的研究

福岡大学 学生 森田将旗 福岡大学 正 玉井宏樹 福岡大学 正 坂田力

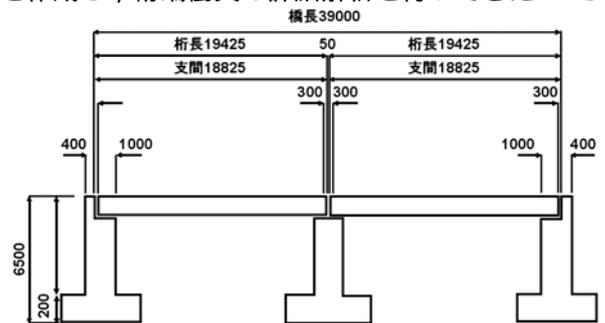
図 - 1 解析対象図 (単位:mm)

解析対象の橋梁は本来斜橋であるが、今回は直橋としてモデル化を行った。本研究で対象とした橋梁の平面図を図 1 に示す。

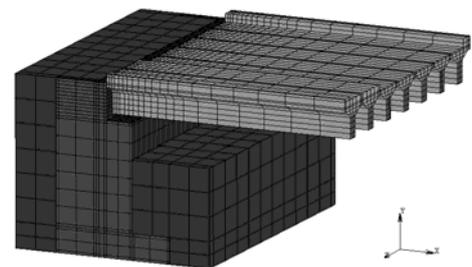
図 - 2 解析モデル

解析モデルおよび境界条件を図 2, 図 3 に示す。解析モデルは総節点数 25443, 総要素数 19088 で、鉄筋を 2 節点トラス要素, それ以外を 8 節点ソリッド要素で作成した。なお、橋台に作用する死荷重反力は 1450kN である。次に材料定数を表 1 に、鉄筋とコンクリートの材料モデルをそれぞれ図 4, 図 5 に示す。また、橋台の背面には裏込め土, 全面には盛土をモデル化しているが、本研究では土はすべて弾性体と仮定してモデル化している。今回、支承が破壊した後の現象を解析しているため、支承はモデル化していない。

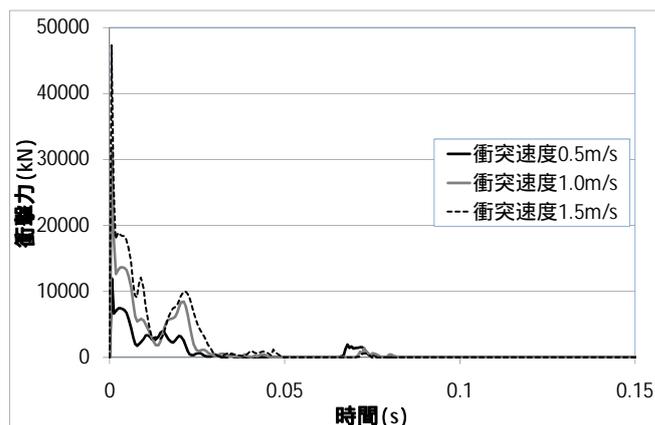
図 6 に各衝突速度における衝撃力波形を示す。図より全て衝撃力波形は衝突直後に急激に立ち上がっており、この最大値を最大衝撃力と考えた場合、衝突速度0.5m/sの最大衝撃力は約12000kN、衝突速度1.0m/sでは約30000kN、衝突速度1.5m/sでは約45000kN である。衝突速度が小さくても10000kN 以上の最大衝撃力が発生することが確認できた。現在、道路示方書では落橋防止装置の設計荷重が死荷重反力の1.5 倍を下回らないように定めている。それに対し、解析結果では衝突速度0.5m/sの最大衝撃力でさえ死荷重反力の約7倍、衝突速度1.5m/sの場合は約30倍にもなることが確認できた。

- (1) 今回の解析ケースの場合、最大衝撃力は橋台の死荷重反力の約7倍～30倍に達することが確認できた。
- (2) 橋台コンクリートの引張ひずみに着目して損傷度の照査を行ったところ、衝突速度1.0m/s以上の場合はパラペット基部と橋台基部にひび割れを伴う損傷が見受けられたが、内部鉄筋には全く損傷が見られなかったことから、橋台全体の破壊が起こる可能性は低いと考えられる。

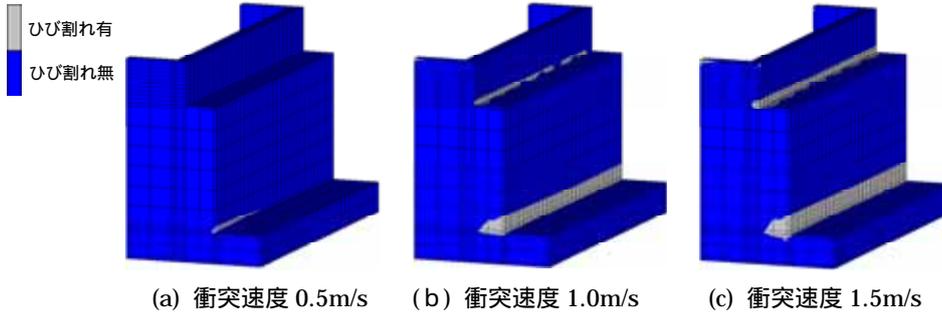
図 7(a) (b) (c)にそれぞれ衝突速度0.5m/s ,1.0m/s ,1.5m/s の3ケースの橋台のひび割れ損傷度をコンター図(最大変位発生時)で示している。コンター図で灰色が呈されている領域はひび割れ損傷が発生している領域を表す。図 7(a)の衝突速度が0.5m/sの場合は、ひび割れ発生領域はほとんど見られなかった。次に、図

7(b)の衝突速度が1.0m/sec の場合は、パラペット基部と橋台基部にひび割れを伴う損傷が発生していることが確認できた。図 7(c)の衝突速度が1.5m/sec の場合は、衝突速度が1.0m/sec の場合と比較して、パラペット基部と橋台基部により大きなひび

割れ損傷が発生していることが確認できた。よって、衝突速度が1.0m/s 以上であると、ひび割れが生じる恐れがあるが、ひび割れ領域が小さいことや、ウイング等へのひび割れの領域の広がりが見られないことから、橋台全体が破壊する恐れはないと考えられる。また、衝突速度が1.5m/sであっても、降伏強度に達した鉄筋はなく弾性状態であることが確認できたため、今回設定した衝突速度では橋台の破壊が起こる可能性は低く、この程度の桁 橋台衝突を許容した設計を行っても問題はないと考えられる。
