## 河川掘削土砂の海岸養浜への適用性について

宮崎大学 正会員 村上啓介  
宮崎大学 学生員 小野 剛

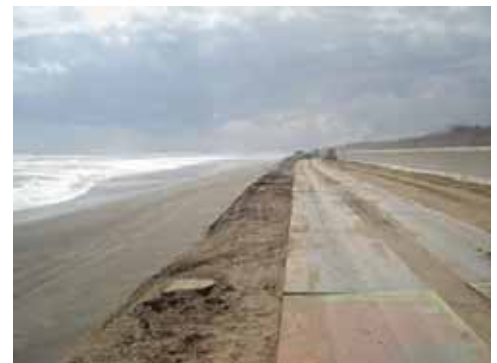
写真-1 養浜盛土の施工状況（南工区）

平成 18 年 12 月から平成 19 年 3 月にかけて，宮崎港北側約 10 キロに位置する石崎浜海岸で試験養浜が実施された．養浜材として当概海岸への主要流入河川である大淀川の下流河川敷で治水対策事業により生じた掘削土砂が用いられた．掘削土砂は自然海岸に比べ細粒分（粘土やシルト分を含む）や粒径が 2mm 以上の礫を若干多く含んでいる．また，今回の養浜は図-1 に示す直立護岸区間約 900m（南工区）と自然海岸の（北工区）約 400mで行われた．南工区での養浜は直立護岸前面に施工されるため，施工区間の北端から南に向かって写真-1 に示すように養浜盛土上を重機が走行する形で盛土断面を整形しながら施工が進められた．養浜盛土は天端幅が 10m，前浜へは 3 割勾配で法先は通常波朗時の遡上端よりも岸側になるように施工された．なお，南工区は平成 19 年の 7 月の台風により写真-2 のような約 2.5m の浜崖が形成された．北工区においては 10 割勾配でアカウミガメの産卵に配慮して養浜盛土において養浜土砂と自然海岸の砂を混合し，法面をならす形で養浜が実施された．

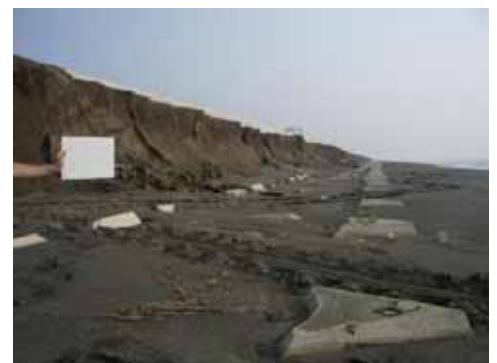
写真-2 養浜盛土の浜崖とアカウミガメの上陸跡（南工区）

表-1 は養浜区間及び周辺の自然海岸におけるアカウミガメの上陸産卵状況を示してある。南工区では上陸頭数に対して産卵数が非常に少ない。北工区及び自然海岸においては南工区に比べ産卵割合が高いことがわかる。南工区での産卵数が少ない原因として、南工区は産卵期間に台風により養浜盛土に約2.5mの浜崖が形成され、これが、アカウミガメの産卵産卵行動の障害になったと考えられる(写真-2)。
