## 三里松原海岸における長・短期的な海浜変形

九州共立大学 工学部 学生会員 中野 真吾  
正会員 鄺曙光, 小島 治幸

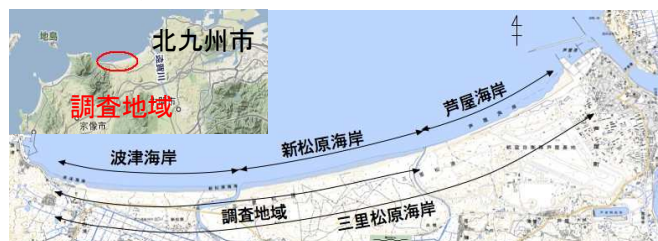
図-1 三里松原海岸と調査地域の位置図

三里松原海岸は、遠賀川河口から西方に芦屋海岸、新松原海岸、波津海岸と連なって波津城、黒崎鼻に到る海岸である(図-1)。最西端となる波津海水浴場においては、海岸侵食防止のために昭和50年(1975年)頃から離岸堤が3基設けられていたが、侵食を更に防止するために昭和59~61年(1984~1986年)にそれらの嵩上げ、延長、更に1基が追加施工された。これらにより侵食対策には効果があったが、逆に砂が離岸堤背後に十分に溜まり、一部では砂浜が離岸堤まで伸びる状態になった。

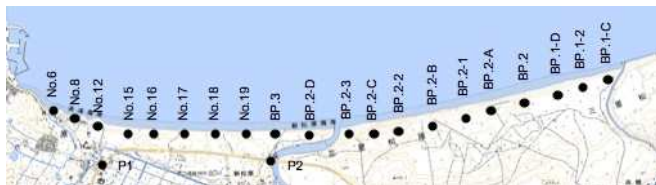
図-2 測量地域における測量基点の位置図

(2) 空中写真解析調査: 昭和36年(1961年)から平成17年(2005年)までの44年間における空中写真解析を行った。図-2のP1とP2を結んだ線を基線として三里松原海岸の汀線位置を求め比較した。

海岸測量調査は夏と冬に二度実施し、これらの海岸測量データから汀線および土量の変化を検討した。横断測量に必要な基点は、波津海岸においては平成9年(1997年)から平成18年(2006年)の間に設置された基点No.6~No.15(図-2)を使用した。また、No.15より東に約300m間隔で4基点No.16~No.19を新設した。さらに東側の海岸から矢矧川までにおいては、福岡県と当研究室が約300m間隔で設置した12測点BP.3~BP.1-C(図-2)を用いた。各基点においては、基点から人が入っていける水深までの測線上を横断測量した。
