## 本明川におけるウェットランド試験施工の結果について

国土交通省長崎河川国道事務所長 正会員 牧野浩志  
 調査第一課長 太田信也  
 調査第一課 土井美智子

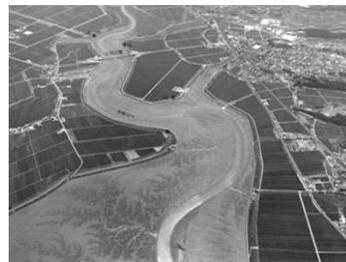
図2 諫早湾締め切前の下流域 (H6)

平成9年4月、諫早湾干拓事業により諫早湾が締め切られ、高水敷に堆積したガタ土(微細粘土)は乾燥化し、水質は汽水から淡水へ、河川環境が変化することとなった(図2及び図3参照)。

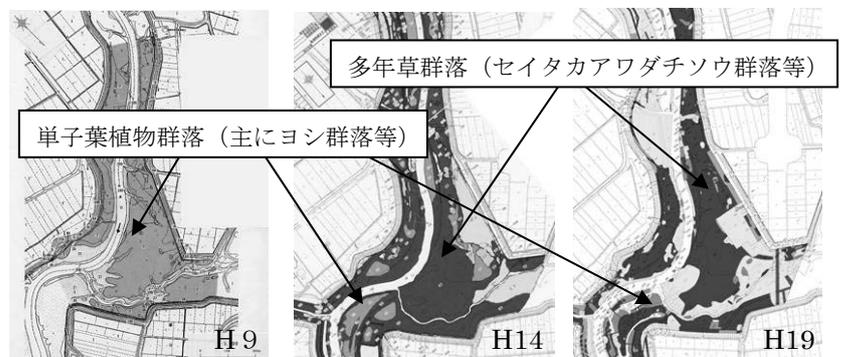
図4 下流域における植物群落の変化

下流域では、広大な群落を形成していたヨシなどの在来種が減少し、代わりに外来種が優占している。図4は下流域における植物群落の変化を表している。青色は単子葉植物(主にヨシ群落)であるが、諫早湾締め切り後5年で大きく減少していることが分かる。

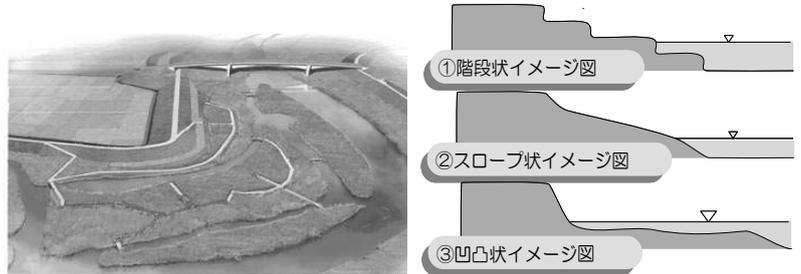
図 5 ウエットランド施工図

平成 15 年、1k000 付近で試験施工（図 5 ウエットランド）を実施した。ヨシが生育しやすい環境を把握するために、掘削高を変化させて掘削を行った。更には、掘削形状を階段状・スロープ状・凸凹状の 3 パターンの形状（図 6）に掘削し、また、根茎を含む表土利用の復元促進を目的に「表土戻し有り（掘削前の表土を掘削後に覆い被せたもの）」と「表土戻し無し」を組み合わせる施工した。

図 6 各断面形状のイメージ図

ウエットランド試験施工の結果、どの掘削形状でも水面より約 50~70cm までヨシは生育すること、凹部において小魚が生息するが分かった。また、表土戻し有りは施工後 2 年目に、表土を戻さなくても施工後 3 年目にはヨシ群落が形

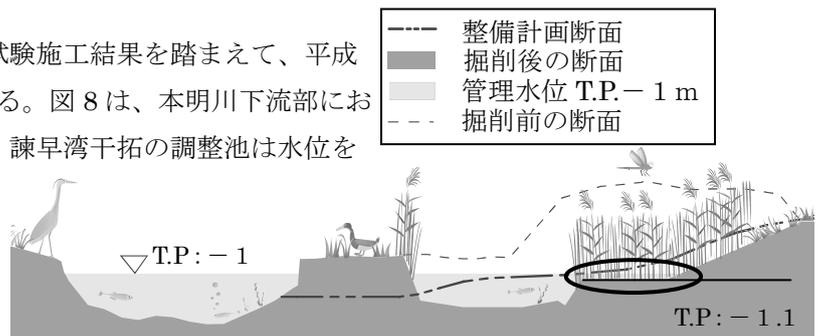
図 8 本明川下流部における掘削後の横断面図

成されることが確認された。ウエットランド試験施工結果を踏まえて、平成 17 年から 0k000~2k200 付近まで掘削している。図 8 は、本明川下流部における掘削後の横断面図である。下流域の水位は、諫早湾干拓の調整池は水位を常に T.P.-1m に保っているため、赤丸のように、T.P.-1.1m~T.P.-0.5m の面積が大きくなるように工夫した。更に凹部をつくることで、魚類の生息空間を創出している。
