## 植生によるしらす斜面の保護について

鹿児島大学工学部 学生員 ○重田春樹  
 鹿児島大学工学部 正会員 北村良介  
 SPTEC・YAMADA 山田 守

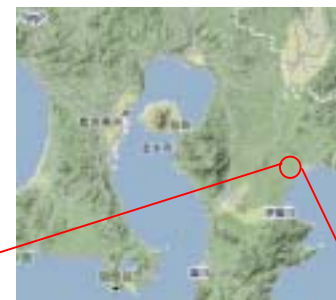
図-1 試行区位置

試行区は、鹿児島県志布志市志布志町にある志布志城史跡内のしらす斜面である。図-1に試行区位置を示す。試行区のしらす斜面は空堀となっていた斜面で、斜面は西北西をむいており、斜面勾配は約70度、山中式土壌硬度計による斜面表面の指標硬度は25mm程度を示している。数百年前の築造当時、本しらす斜面は切土斜面であったが、時間の経過とともに自然斜面に回帰する過程にあると見なされる。

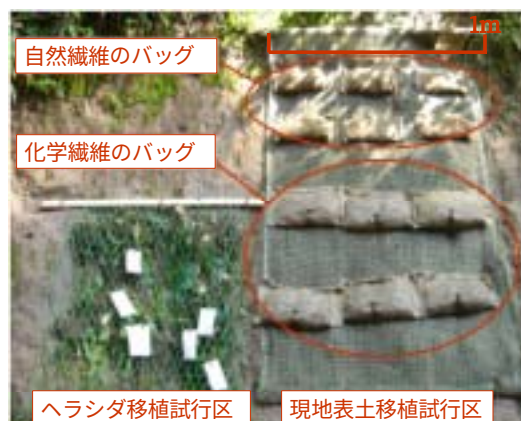
写真-1 試行区写真

図-2は、ヘラシダの繁茂したしらす斜面や崖錐斜面が安定している理由を説明するための模式図である。すなわち、ヘラシダの葉が傘の役目を果たし、晴天時は太陽の光を遮り、雨天時は雨水が遮断される。また、根茎は地表1~2cmの深さにあり、根茎が伸長することによってしらす斜面を緩める可能性は低い。写真-1に示すように試行区は縦横約2mであり、ヘラシダ移植試行区(左側)と現地表土移植試行区(右側)に分けている。さらに、現地表土移植試行区は、上部に自然繊維(麻)バッグ(縦10cm×横20cm)を用いたエリアと下部の化学繊維(ポリエチレン)バッグ(縦15cm×横30cm)を用いたエリアに分けられる。ヘラシダ移植試行区では、根

茎と土のついたブロック状のヘラシダを斜面に貼り付け、滑り落ちないように金網で覆った。現地土移植試行区では、植生シートを敷設した後、自然繊維バッグ、化学繊維バッグをそれぞれ6袋ずつ斜面上に固定した。自然繊維バッグには長さ15cm程度の根茎3本と根茎に付着した土、化学繊維バッグには長さ15cm程度の根茎5本と根茎に付着した土を入れた。
