## 約80年間供用されたRCT桁橋の切り出し桁の残存耐荷力評価

## 1. はじめに

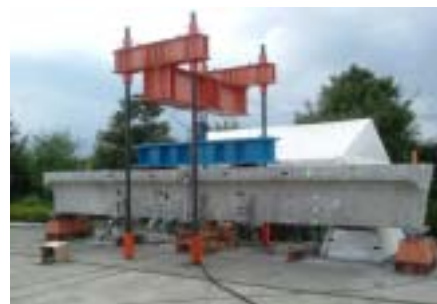
図-4 試験体設置状況

図-4に試験体設置状況，表-1に材料特性値を示す．試験は載荷点距離2000mmで4点曲げ載荷試験を行い，たわみ，コンクリートおよび鉄筋のひずみ，ひび割れ状況を計測した．
