## 現場計測による打音法と赤外線検出法による欠陥検出能力の基礎的考察

九州大学工学部 学生会員 ○福井 雄気  
九州大学大学院 学生会員 川端 健太  
九州大学大学院 正会員 園田 佳巨

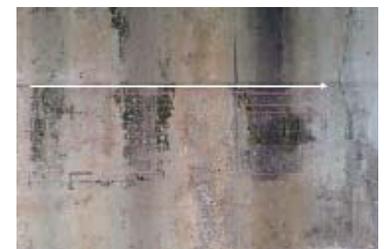
図-1 検査箇所と打撃方向

今回の調査は、現在も供用中の鉄筋コンクリート高架橋を対象に実施した。計測手順として、まず回転式打音検査器によって構造物表面を調査し、打音が明らかに異なる部分を欠陥部として抽出した。図-1 に、回転式打音検査を行なった検査線の一例を示す。図に示すように5cm間隔で検査器を転がしながら、発生打音をICレコーダーにより録音した。その後、同じ箇所でも赤外線カメラによる撮影を行なった。実際の検査では、7箇所の欠陥を抽出したが、今回の報告では、その中から代表的な2箇所の検査結果について報告する。

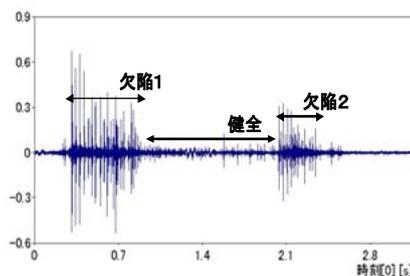
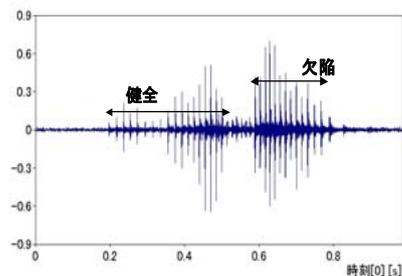
図-4 打音の時刻歴波形

検査箇所1の状況を図-2に示す。この検査箇所では、計11個の打音データを収録したが、ここでは図-2中の矢印で示した検査線に沿って得られた打音結果を示す。同様に、検査箇所2の状況を図-3に示す。図-4は、2つの検査箇所でも得られた打音波形を示したもので、どちらにも他と比べて明らかに音圧値が大きくなっている部分があるが、この部分が欠陥部と推測される。特に、検査箇所1の波形については、欠陥と推定される部分が2箇所あることが認められた。次に、欠陥部とそれ以外の健全部において計測された打音の周波数特性を調べ、考察を行なった。ここでは、音圧振幅が大きくなっている部分を欠陥、それ以外の振

幅が小さい部分を健全として周波数スペクトルを調べた。また、検査箇所 1 については、最初に音圧の振幅値が大きくなった部分を欠陥 1、後の部分を欠陥 2 として周波数スペクトルを調べた。その結果を図-5, 6 に示す。図-5 において、欠陥 1 と健全部ではスペクトルに明らかな相違が確認され、全体的に欠陥 1 の方が低周波数 (2kHz から 4kHz) のスペクトルが卓越しているが、欠陥 2 と健全部では明確な区別がしづらいことがわかる。図-6 においても、スペクトルの形こそ違うものの、ピーク周波数により欠陥と健全を区別することは困難であることがわかる。時刻歴波形では音圧の大小によって欠陥部と健全部を容易に区別できたことと比べると、周波数による識別は容易でないことがわかる。次に、検査箇所の赤外線画像を図-7 に示す。(A) に示すように検査箇所 1 は周囲と比べて温度が低くなっている箇所が存在するが、その一部は検査面が黒く汚れている部分と重なっている。一般に、検査面の汚れや着色で放出される赤外線の量が異なることから、検査面に汚れが存在する場合には、赤外線画像から一概に欠陥箇所を識別できないと考えられる。一方、検査箇所 2 については、図-7 (B) からは欠陥部分を明確に識別できなかったが、同じ箇所を約 2 ヶ月前の外気温が高い状況で計測した際の赤外線画像 (図-7 (C) 参照) からは、明確に欠陥部分の特定をすることができた。このことから、赤外線検出法は、周囲の外気温など測定環境の条件による影響が大きく、自然環境下で用いる場合には安定した欠陥検出能力が期待できないことが確認できた。
