再生氾濫原における水質変化とそれに及ぼす要因に関する考察

九州大学大学院工学研究院	学生員	辻本 陽琢
九州大学工学部	非会員	小崎 拳
九州大学大学院工学研究院	学生員	林 博徳
九州大学大学院工学研究院	フェロー会員	島谷 幸宏

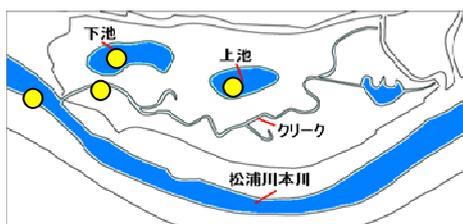
図1 調査対象地区

アザメの瀬は佐賀県青螺山から唐津湾へと流れる松浦川中流の蛇行部に再生された再生氾濫原である。河口から15.8kmの地点に位置し、約6.0haの面積を有し、複数の池とクリークが存在する。春・夏の洪水時には松浦川本流の流量が増加し、大量の水が流れ込む仕組みになっている。本研究では、図1に示す環境の異なる四つの地点（上池、下池、クリーク、本川）を対象とした。

本研究では、アザメの瀬の各地点における通年の水質変化を調べるために、水温・水位・pH・DO・T-N・TP・TOCについて定期観測を行った。水温と水位に関しては対象地点にそれぞれ水温計と水位計を常時設置し、観測した（設置場所を図1の黄色の点に示す）。pH・DOについては多項目水質計（堀場製作所製 W-22XD）を用い、その場観測を月に一回実施した。T-N・TP・TOCについては月に一回サンプルを現地で採水した。そののち実験室にて Test 'N チューブバイアル法にて T-N・TP を抽出し、TOC については全有機炭素計（島津製作所製 TOC-VCPH）を用いて

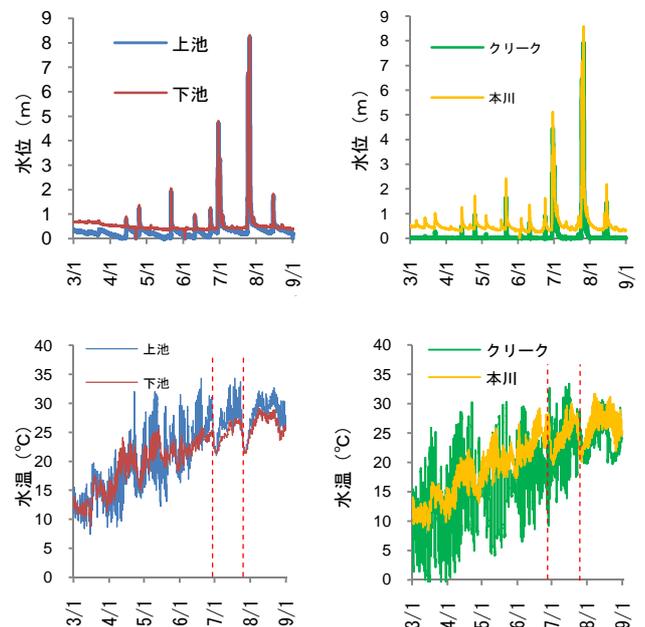
図2 水位・水温変化

水位に関しては各調査地点ともに6月と7月に大きな水位上昇が認められる(図2)。これは、2009年6月30日と7月26日の出水によるものである。また、水温変化のグラフを見ると、通年で上池とクリークの日変動が大きくなっている。水位のグラフと比較すると、水位が低い場所ほど日変動が大きいことがわかる。赤の破線で示した出水時に着目すると、各調査地点ともに出水後には水温が減少していることが確認できる。

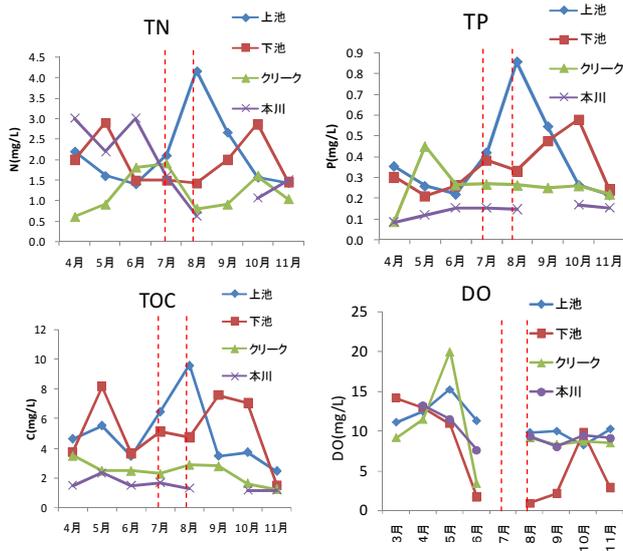
図3 TN・TP・TOC・DO変化

次に、図3に各地点におけるT-N・TP・TOC・DO変化を示す(破線:出水日)。T-Nについては、上池は夏期に高い値を示しているが、それ以外の地点では夏期に低くなっている。TPについては本川とクリークの変化は小さく、7月以降の上池・下池は大きな変化を示している。TOCに関しては上池は夏期に高くなっているが、下池は逆に夏期に低い値を示した。本川とクリークの変化はTPと同様に小さかった。また、出水と栄養塩についての関係は既往の研究

において報告がなされており¹⁾²⁾、これらの変化についても出水の影響を受けている可能性が考えられる。7月の出水前後に着目すると、上池はすべての項目において出水後に大きく増加し、その後徐々に減少していることがわかる。それに対し、その他の3地点においては出水後に大きな増加は見られず、減少しているものもあった。DOに関しては一年を通して本川と上池の変化は小さかった。クリークは5~6月にかけて大きな変化を示し、その後はほぼ一定となった。また、下池は6~9月に大きく減少している。この原因については次項の考察にて述べることにする。なお、7月は水質計破損のためデータが欠落している。

TN、TP、TOCといった栄養塩や有機物は洪水によって氾濫原に供給されることが知られている¹⁾²⁾が、上池における観測結果はこれら既往の研究結果の傾向と一致する。しかし一方で、同じ一時的(通常時は本川との水理的連続性がない)水域である下池では、上池とは異なり7月出水後の栄養塩量の顕著な上昇は確認されなかった。この要因として現在考えられるのは、下池におけるヒシの大繁殖である。上述の通り6月~9月ごろにかけて、ヒシが下池水面を覆いつくしていた。ヒシは高い栄養塩吸収能力を有していることが知られており³⁾、ヒシが栄養塩を吸収したため、出水後も下池の栄養塩の変化は小さくなったのではないかと考えられる。ヒシは6月~9月は下池水面の多くの面積を覆っており、光を遮断することによって下池のDOを低下させる原因にもなったのではないかと予想される。しかしながら現段階ではこれらの考察は推測の域を出ておらず、今後定量的に評価していく必要がある。

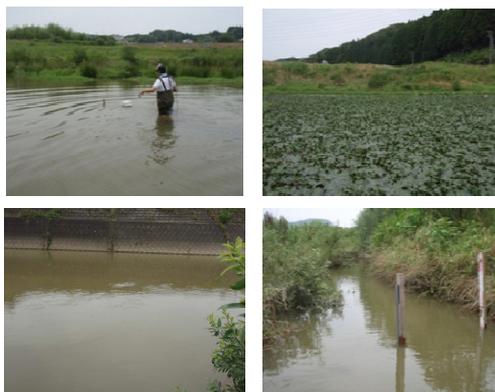
図4 6月の調査地点の様子

水面・水中の植生繁茂状況に関しては、下池ではヒシが繁殖し夏期には水面を覆い尽くすほどになった。それ以外の調査地点では、水際に多少植物がみられるものの、水面・水中における顕著な植生の繁茂は一年を通じて確認されなかった。今回の植生の繁茂状況調査は目視による観測のため正確な値を示すことはできないが、下池におけるヒシの繁茂状況は、おおよそ5月から薄く水面に広がり始め、6月には水面の60~70%程度を覆い、7月には90%程度濃密に繁茂、8月には80~90%程度、9月には枯れ始め50~60%程度、10月にはほぼ水面からは消失しているのが確認された。2009年6月24日における各調査地点の様子を図4に示す(左上から時計回りに上池・下池・クリーク・本川)。
