早期に地すべり機構を決定する 線測定を活用

復建調査設計株式会社 吉村辰朗 白浜敏也 フェロー会員 岡崎研児

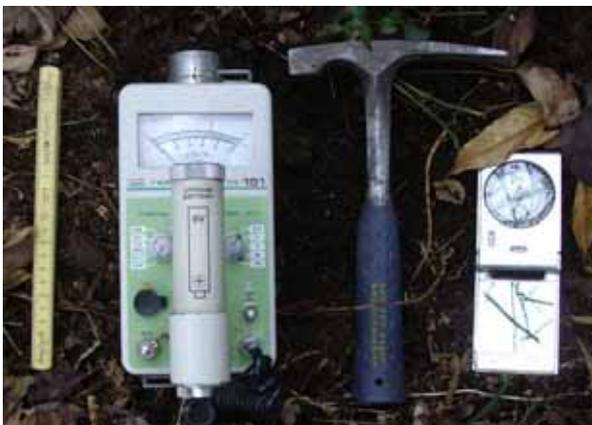
図-1 地表線測定装置

岩石や鉱物中にはわずかであるがウラン系列元素(^{239}U), トリウム系列元素(^{232}Th)など天然放射性同位元素がふくまれている。放射能探査(線測定)は、これらの元素が崩壊過程で放出する線をシンチレーションサーベイメータ(TC-151、アロカ社製、図1)で検出し、その強度(放射線の数)を全計数法で計測する方法である。

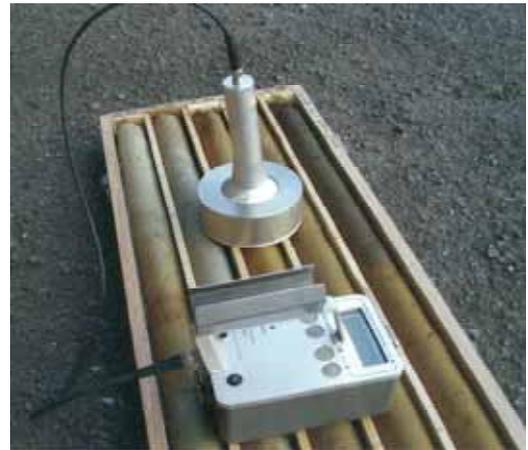
図-2 ボーリングコア線測定装置

ボーリングコア線測定にはHPI製5000型GMサーベイメータを用い、30秒積算線量(pSv)を測定値とした。測定誤差は3%以下である。ボーリングコアにおける線強度の計測は、計測器をコアに垂直にあてて行い、測点間隔は10cm~20cmである。測定結果図の(線強度)は測定値を、赤色で異常値(断層・すべり面)を示し、破線で地質分帯を示した。

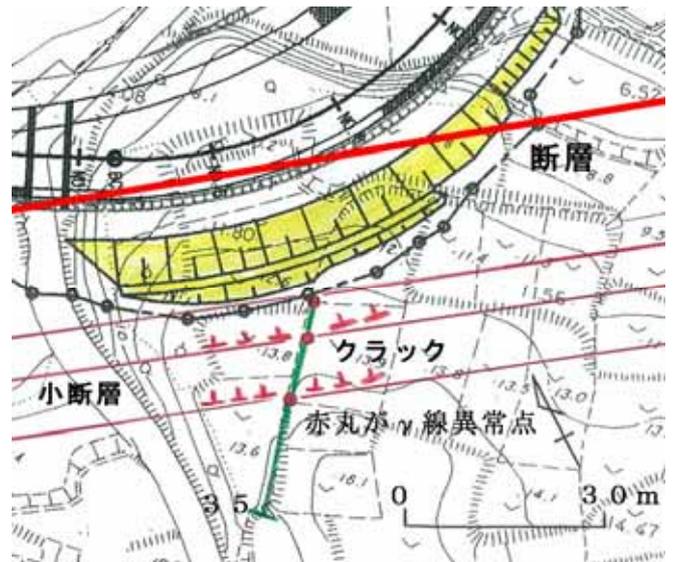
図-3 クラック位置と小断層分布

切土法面付近には、佐世保層群中里層が分布する。中里層は、暗青灰色頁岩・細粒砂岩・砂岩の互層から構成される。細粒砂岩中には3枚の石炭が挟在する。中里層はほぼ水平に分布するが、北側に緩傾斜で傾いている。切土法面には小規模の断層破砕帯が認められる。断層の走向は、N72°W(西北西方向)となり法面方向と平行するような断層分布である。

8月28日に法面掘削を開始し、11月3日に一次掘削終了後の11月7日にクラックが確認された。クラックは切土頂部から北側に6mと16mの2本認められた(図-3)。このクラックの伸び方向は、前記の断層の方向と同様であった。断層がクラ

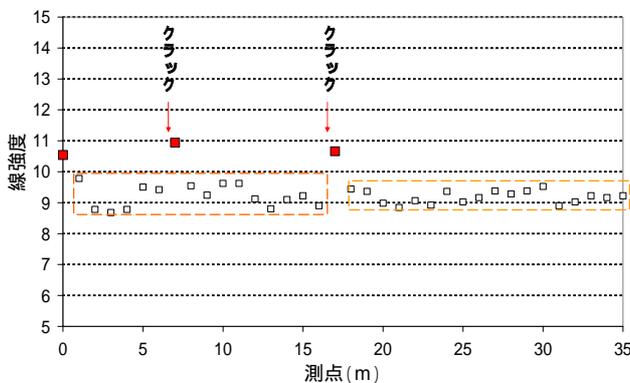
図-4 地表線測定結果図

地すべり現場付近には、しばしば地すべりの地質的素因となる西北西方向の断層が推定される。今回は、切土背後の平坦面において地表線測定を実施した。線測定結果図に示すように、クラック付近では相対的に高い線強度異常値が認められる(図-4)。1m間隔の測定で、1点のみの異常地点検出であるので破碎幅は1m未満と考えられる。

法面掘削前には、法面内断層より北側には砂岩が分布し頁岩が出現することはなかったが、断層より南側を掘削した時に頁岩が法面に出現した。頁岩は畑に分布する小断層によって分断され、法面掘削によって北側の砂岩の押さえが除かれたために、頁岩内ですべり面が生じ地層の傾斜と同様の緩傾斜(5°)で押し出してきたと考えられる(図-6)。地すべりの範囲は、切土頂部から北側の16mのクラックより南側には地表線測定において断層が認められないことから、地すべりの範囲は拡大しないと推定される。

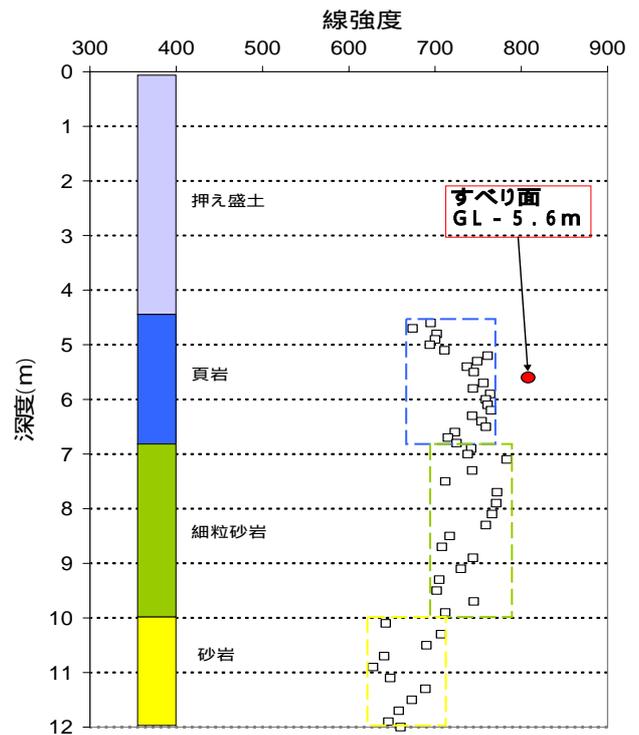
図-5 ボーリングコア線測定結果図

ボーリング No.3 では、のり尻の押し出し状況から GL-4.6m ~ 12m までの測定とした。すべり面が想定される頁岩での測点間隔は 10cm とし、その他は 20cm とした。No.3 のコア線測定結果を表-1、図-5 に示す。GL-5.6m 地点では高い線強度を呈し、この異常値出現点がすべり面と考えられる。

ボーリング No.2 では、GL-8.9m 地点では低い線強度を呈し、この異常値出現点がすべり面と考えられる。ボーリング No.1 では、線強度異常値は検出されなかった。押え盛土後に設置した孔内パイプ傾斜計では変動が見られないことから、早期のすべり面決定では当手法は有効である。
